Tehniskās apsekošanas atzinums

Ēka Meža iela 10, Tukums, Tukuma novads, LV-3101 kad. Nr. 90010040204,

SIA "Tukuma nami", 26.06.2023. Līgums Nr. 02.08.2023/M-10 05.08.2023.
(pasūtītājs, līguma datums un numurs)

Atzinums izsniegts 2023. gada 23.oktobrī

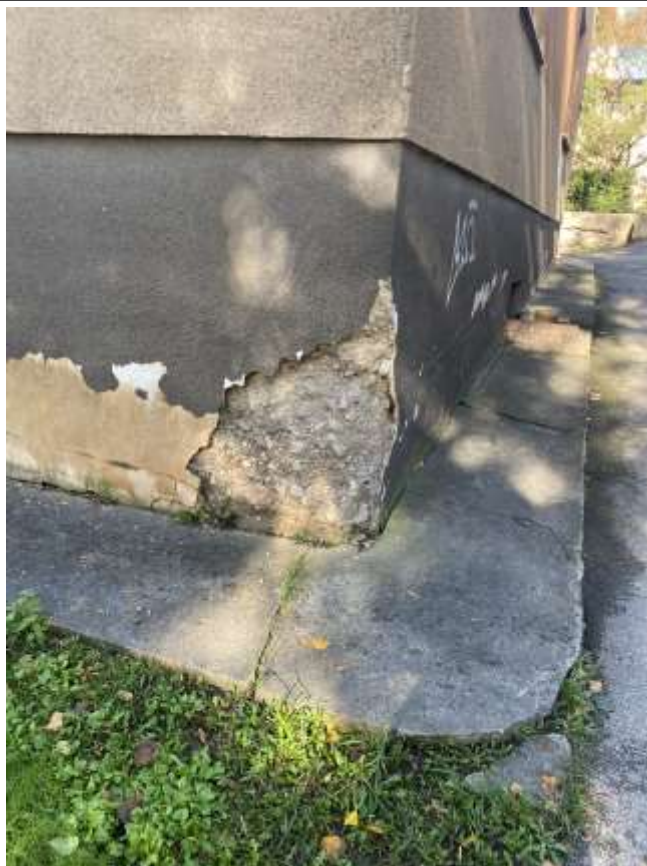
4.1.1. att. Apmetuma erozija ēkas cokola daļā

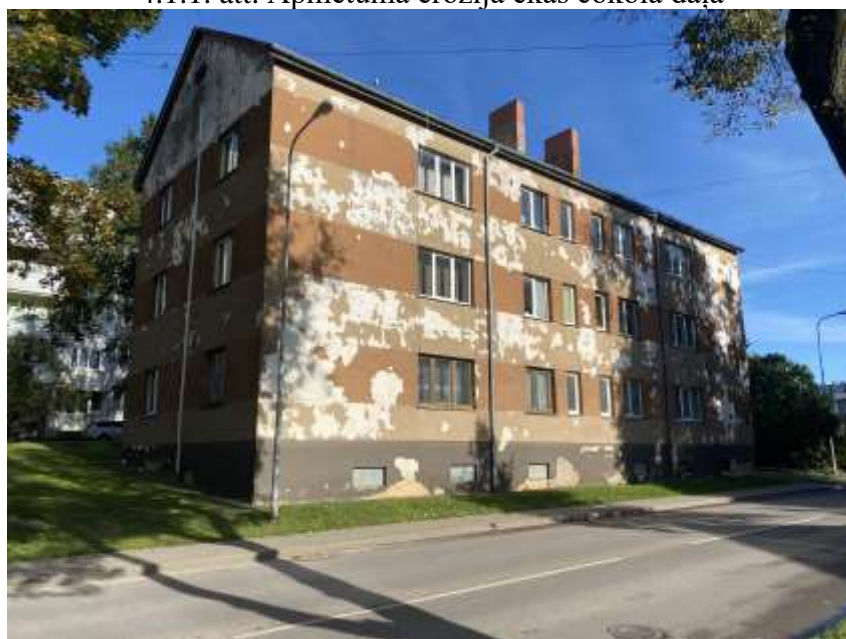
4.1.2. att. Apmetuma erozija ēkas cokola daļā

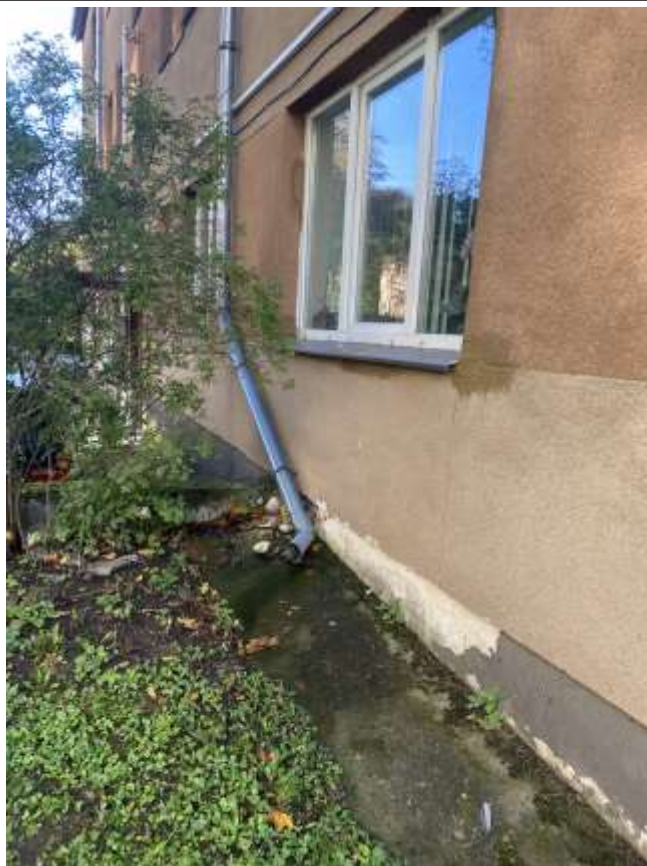
4.1.3. att. Ēkas pamatu apmales

5. Pamatu aizsargapmales atjaunošana. Atjaunojot lietus ūdens aizsargapmali, nepieciešams pamatus atrakt pa ēkas perimetru, veikt to hidrofobizāciju un siltināt ar putupolistirola (ekstrudētā) plātnēm. Pēc cokola siltināšanas atjaunot aizsargapmali, izbūvējot monolīto dzelzsbetona joslu uz līmenī izveidotu blīvētu šķembu pamatojuma. Monolīto dzelzsbetona joslu veidot ar kritumu prom no ēkas.

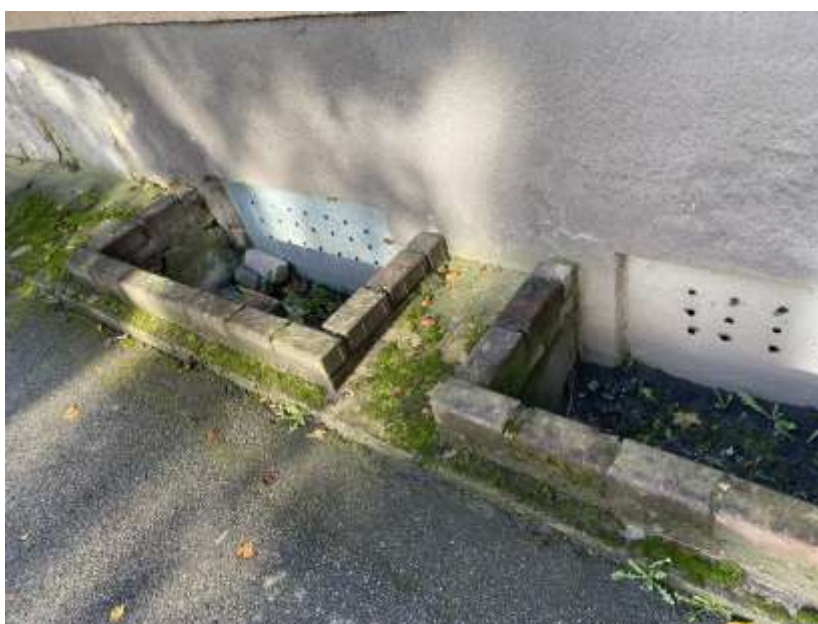
4.1.4. att. Gaismas šahtas bez restēm

7. Gaismas sahtām attīrīt no atkritumiem un uzlikt aizsargājošas restes.
8. Ieejas vējtverim atjaunot hidroizolāciju un skārda lāsmeņus un skārda jumta segumu.

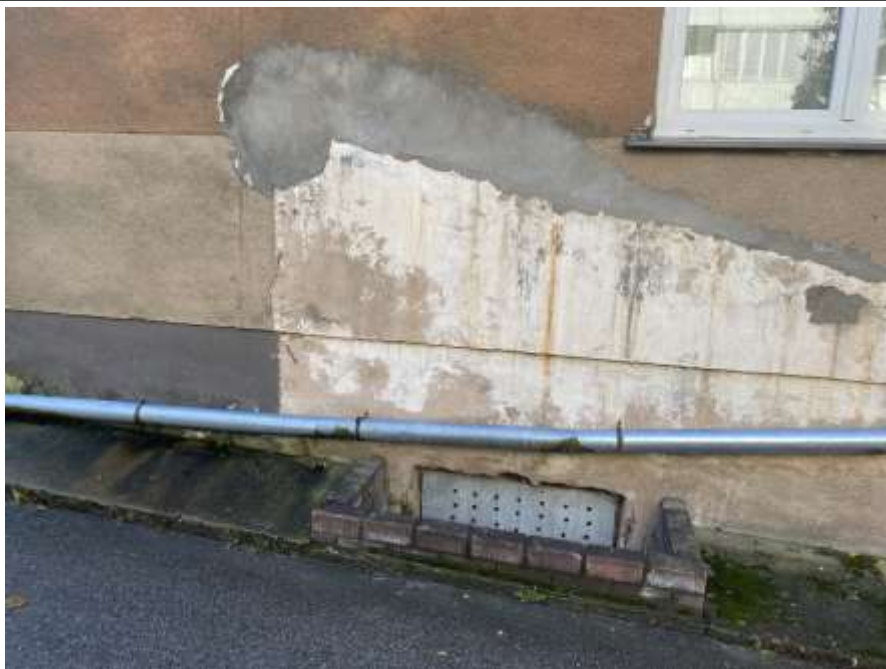
4.2.1.att. Sala, mitruma piesātinājuma bojājumi no lietus ūdens novadīšanas sistēmas

4. Lietus kanalizācija – atjaunošana. Esošo lietusūdens sistēmu nepieciešams pārbūvēt, paredzot lietusūdeņus novadīt ar kritumu prom no pamatu konstrukcijām, pēc nepieciešamības jāizbūvē ārējie lietus kanalizācijas tīkli.

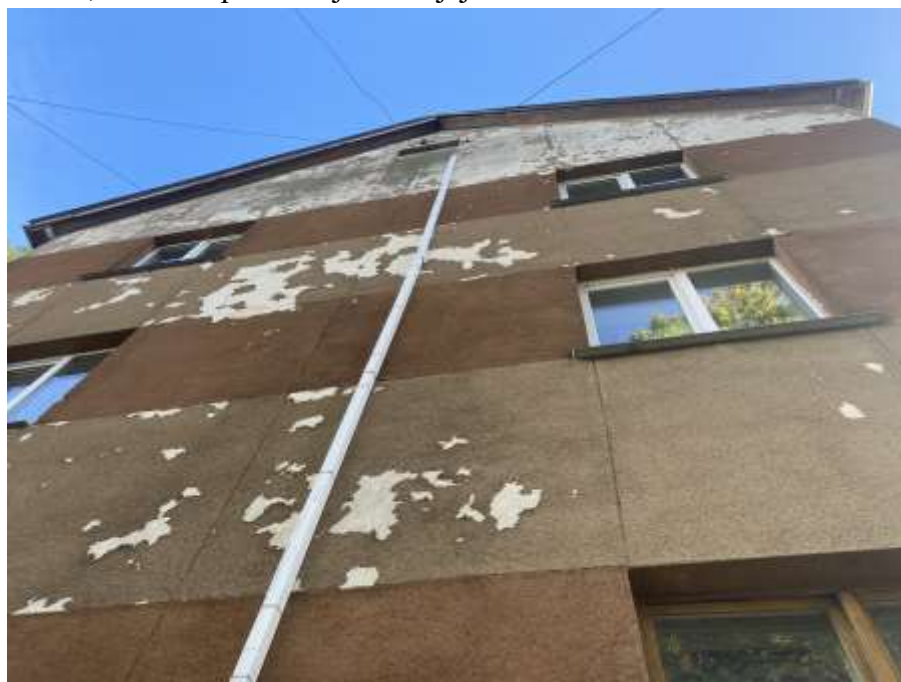
4.2.2.att. Sala, mitruma piesātinājuma bojājumi, bioloģiskais apaugums

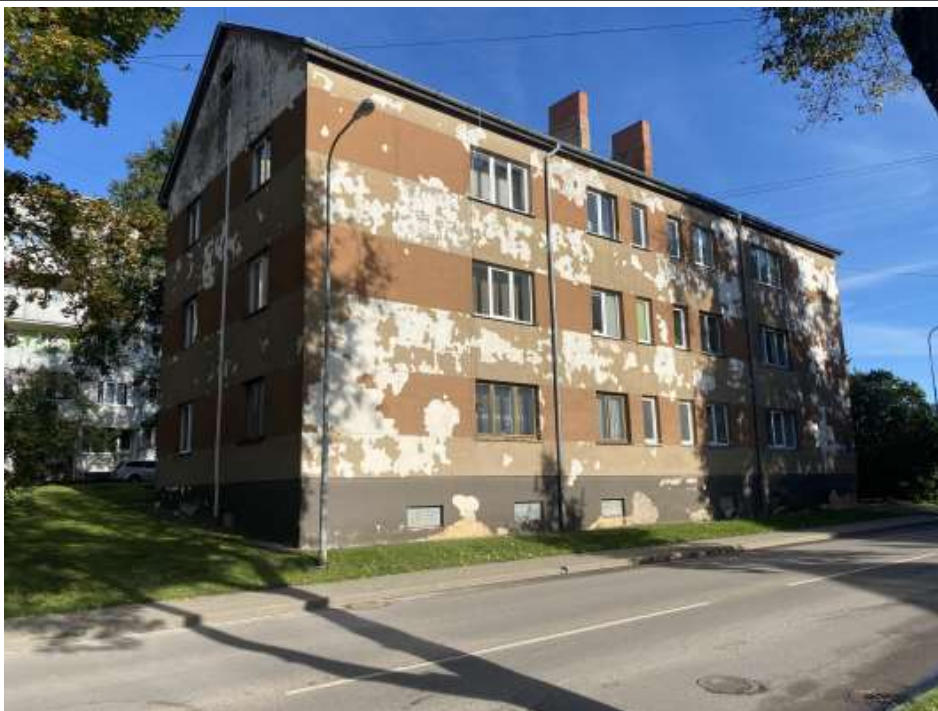
4.2.3.att. Sala, mitruma piesātinājuma bojājumi, bioloģiskais apaugums

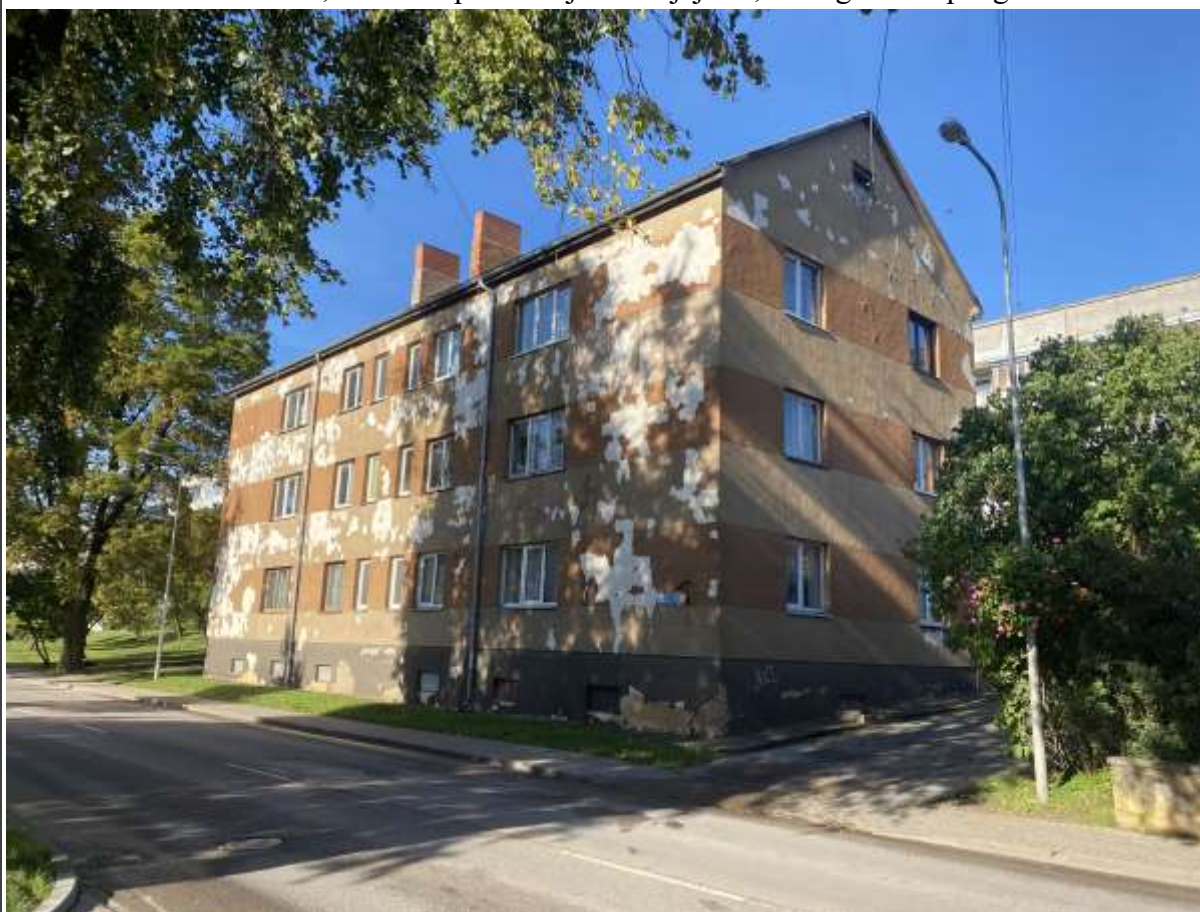
4.2.4.att. Sala, mitruma piesātinājuma bojājumi

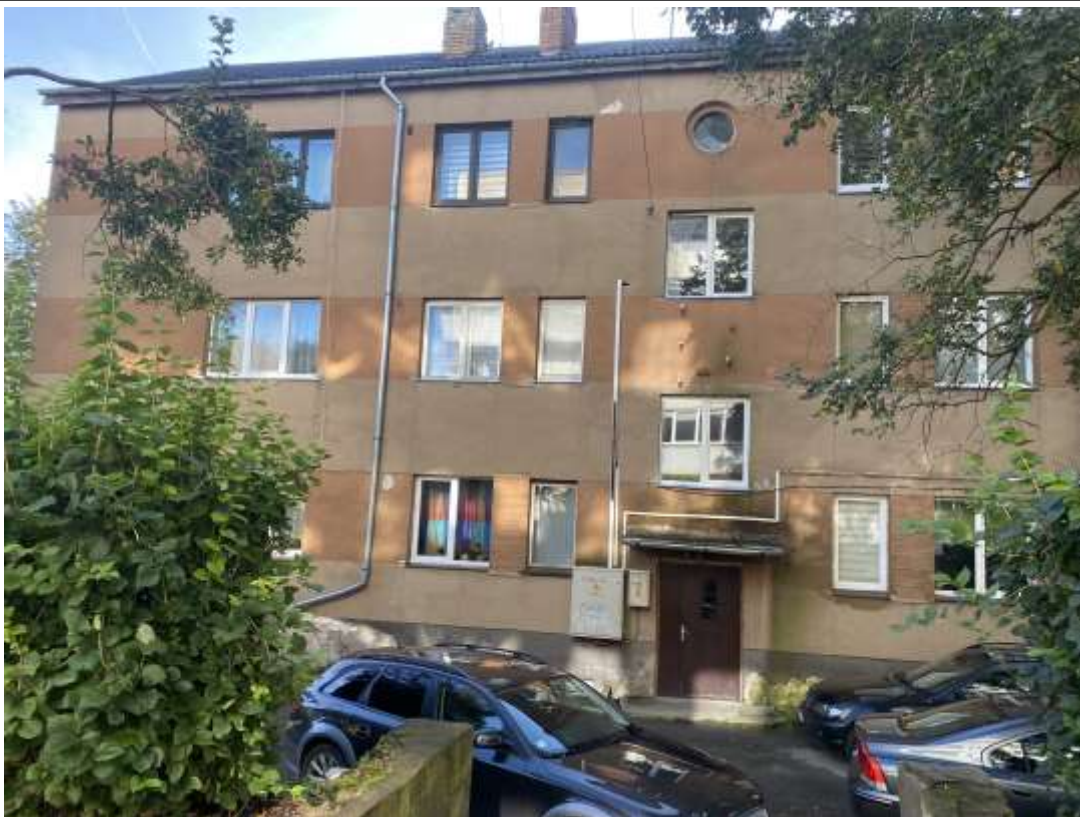
4.2.5.att. Ūdens notecējuma vietas no vējtvera

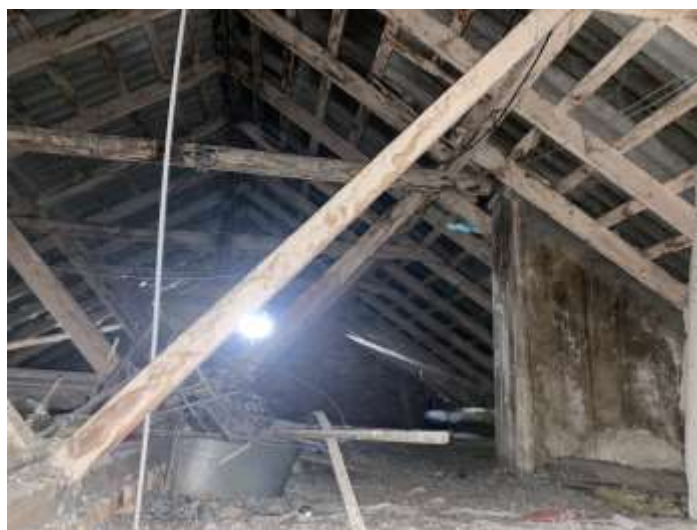
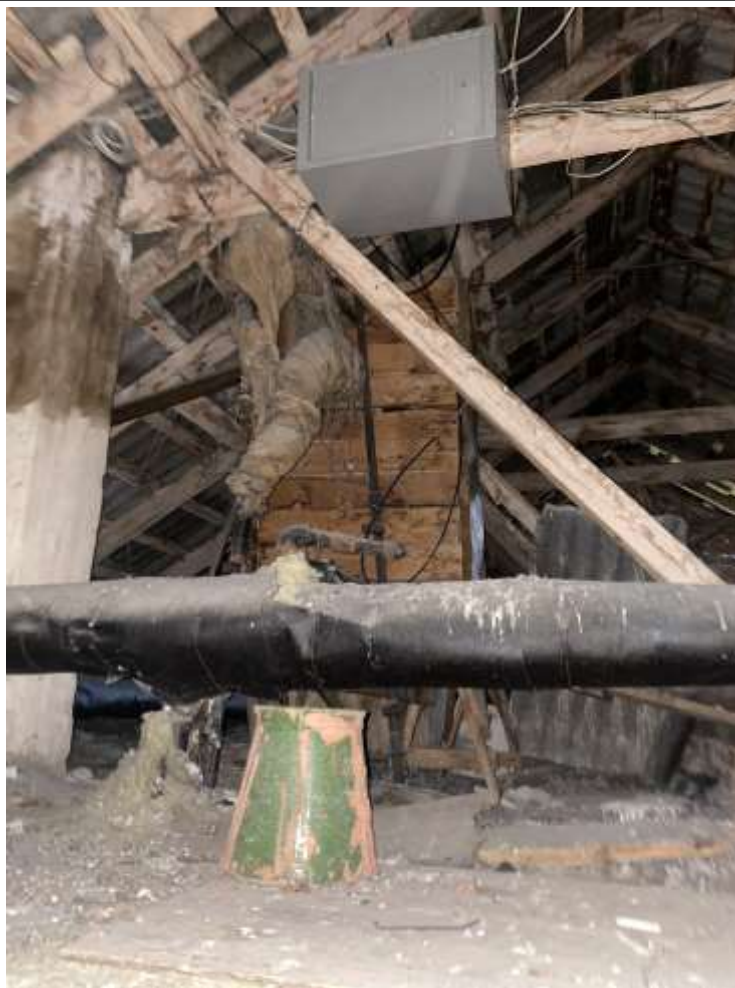
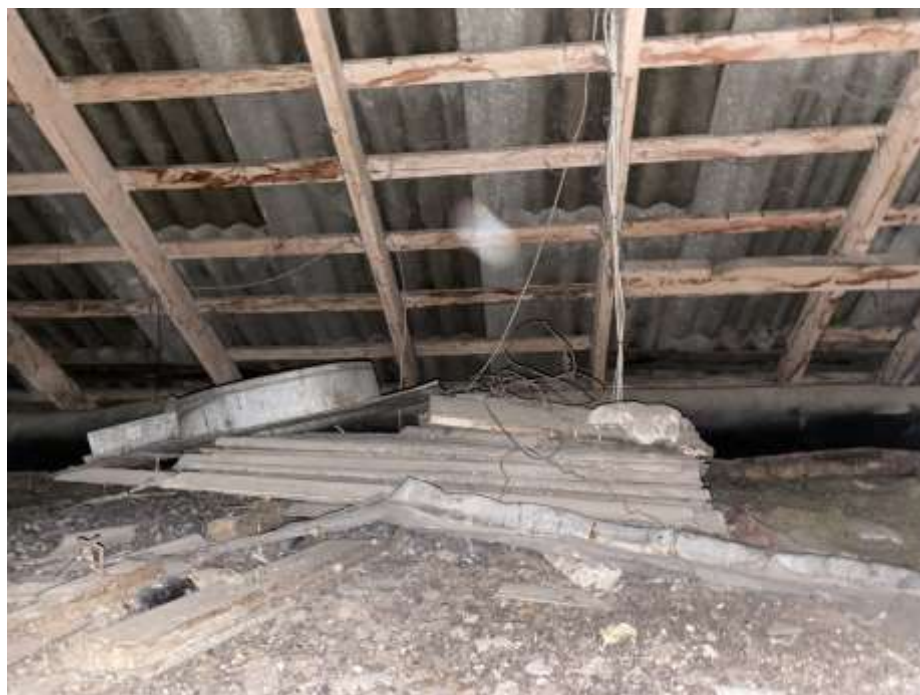
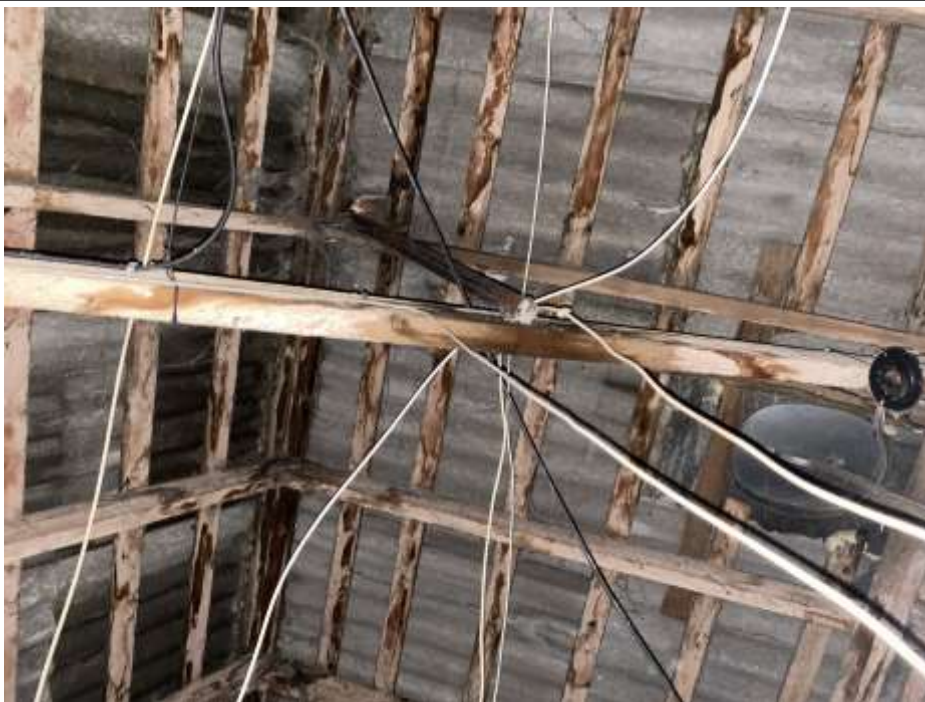
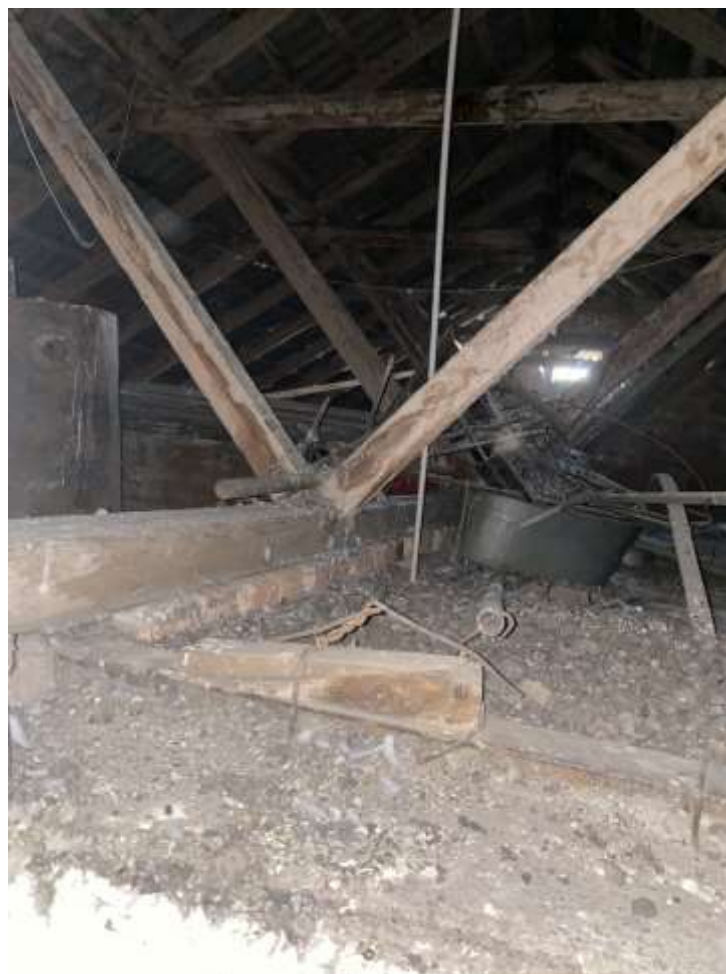
4.8.	jumta elementi: nesošā konstrukcija, jumta klājs, jumta segums, lietusūdens novadsistēma	65%
<p>Jumta konstrukcijas, ieseguma un ūdens noteku sistēmas veids, konstrukcija un materiāls. Savietotā jumta konstrukcija un materiāls. Konstatētie defekti un to iespējamie cēloņi. Gaisa apmaiņa, temperatūras un gaisa mitruma režīms bēniņos. Tehniskā stāvokļa novērtējums kopumā pa atsevišķiem konstrukciju veidiem</p>		
<p>Ēkas nesošās jumta konstrukcijas veidotas no koka spārēm, koka dēļu klāja un krēsliem, kas kalpo kā pēdējā stāva norobežojošās sienas, veicot vizuālo apsekošanu, nav skaidrs vai konstrukcijas apstrādātas ar antipirēnu krāsojumu. Spāres ar izmēriem ~ 40-80x150 mm un soli ~ 1.00 m. Uz tām šķērsām ieklāts dēļu klājs, vietām novērojami mitruma ietekmē radušies plankumi un trupes pazīmes, kas saistīti ar neblīvu jumta segumu un kondensāta veidošanos, tāpat atsevišķi mezgli, izteikti ap skursteņiem ar trupes pazīmēm. Kores sijas balstītas ēkas garenvirzienā uz nesošajām sienām. Uz apsekošanas brīdi jumta nesošo konstrukciju tehniskais stāvoklis vērtējams, kā daļēji apmierinošs, atsevišķiem mezgliem,</p>

kur novērojamas mitruma iespaidā radītas trupes pazīmes, tehniskais stāvoklis vērtējams kā **neapmierinošs**. Jāveic bojāto elementu nomaiņa vai protezēšana.

Nepieciešams veikt jumta konstrukciju energoefektivitātes uzlabošanu un esošā jumta seguma nomaiņu. Jāveic bojāto konstrukciju nomaiņa vai protezēšana. Jāparedz, lietus ūdens novadīšanas sistēmas sateku nomaiņa, pret jaunām ar atbilstošiem nosegelementiem, kā arī ūdens novadīšanas sistēmas bojāto/novecojušo cauruļvadu nomaiņu. Ieteicams nomainīt jumta un bēniņu stāva lūkas pret hermētiskām (bēniņu daļā siltinātām) lūkām, ieteicams komplektā ar kāpnēm.

9. Ieteikums, veikt pilnu jumta segumu nomaiņu, atjaunot bojātās jumta konstrukcijas vai veikt protezēšanu.
10. Ēkai jāparedz vispārīga energoefektivitāte uzlabojušus, norobežojošo konstrukciju siltināšanas, ārdurvju un logu nomaiņu (izvērtēt projektēšanas gaitā) atbilstoši LBN 002-19 “Ēku norobežojošo konstrukciju siltumtehnika” normatīvajām prasībām, kas samazinās siltumenerģijas patēriņu apkurei, uzlabos ēkas vizuālo izskatu un nodrošinās konstrukciju ilgmūžību.

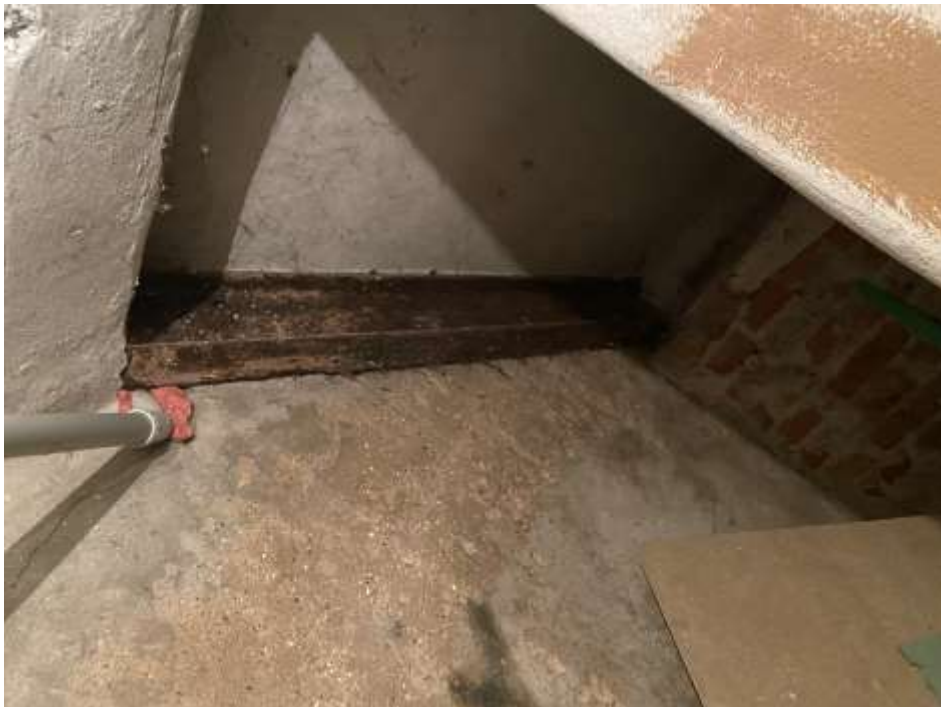
4.10.3.att. Dzelzsbetona konstrukciju pagraba kāpnes, U tipa sijas vajadzīgs apstrādāt ar pretkorozijas krāsojumu.

1. Atbrīvot bēniņus un pagrabu no būvgružiem, iekārtām (kuras nepilda savu funkciju), neradot papildu slodzi konstrukcijām.
2. Visas metāla konstrukcijas – veikt antikorozijas apstrādi, attīrīšanu no rūsas, gruntēšanu un krāsošanu. Īpaši nesošajām kāpņu konstrukciju U veida profiliem.

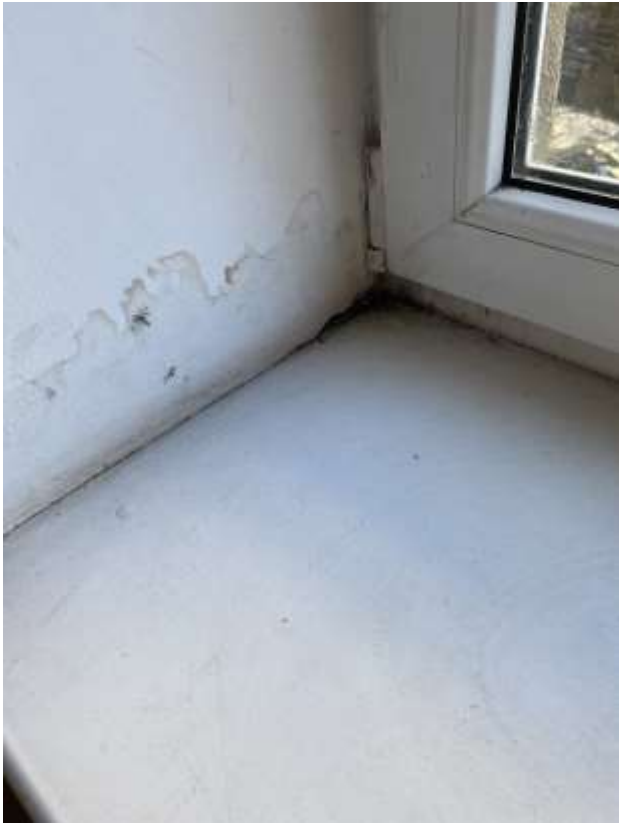
<p>4.13.1. att. Mitruma bojājumi uz loga, iespējam lietus laikā netika aiztaisīts</p>
