Tehniskās apsekošanas atzinums

Ēka Smilšu iela 38, Tukums, Tukuma novads, LV-3101 kad. Nr. 90010010105,

SIA "Tukuma nami", 03.10.2023. Līgums Nr. 02102023/Sm-38
(pasūtītājs, līguma datums un numurs)

Atzinums izsniegts 2023. gada 27. novembrī

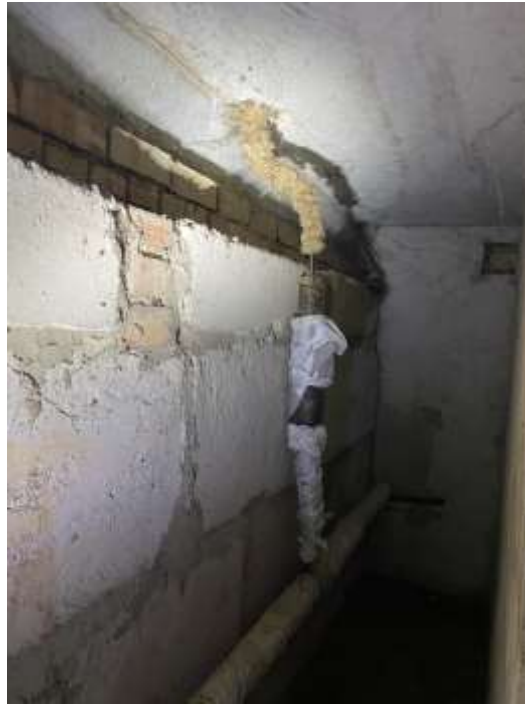
<p>Ēkas pamati zem nesošajām sienām (šķērsvirzienā un garenvirzienā) jaukti veidoti no FBS blokiem, kuru aptuvenais biezums ir 400mm, kas savstarpēji savienoti ar cementa javu, un saliekamo dzelzsbetona pagraba sienu paneļiem. Dažas pagraba starpsienas pilnībā mūrētas no keramiskajiem ķieģeļiem un gāzbetona. Pamatu cokola sienas mūrētas ar keramiskajiem ķieģeļiem.</p> <p>Novērojama apmetuma erozija cokola daļā, kā arī samitrinājums un veģetatīvais apaugums. Pagrabstāvam izbūvētas gaismas šahtas kā arī noejas - nav paredzēta lietus ūdens novadīšana. Pie pagraba ieejas izbūvētas saliekamā dzelzsbetona kāpnes, un mūra atbalsta siena. Vietām atbalsta sienā redzamas plaisas – nozīmē, ka nav izmantota vertikālā hidroizolācija, un atbalsta sienā norit caursalšana process, kurš veicina plaisu veidošanos konstrukcijā.</p> <p>Dzīvojamai ēkai izbūvētas pamatu aizsargapmales no monolītā betona, ir daļēji labā stāvoklī, vietām nelielas plaisas, izcilājumi.</p> <p>Uz apsekošanas brīdi pamatu konstrukcijās no ārpusē un iekšpusē, deformācijas kas var ietekmēt to nestspēju, netika konstatētas, līdz ar to pamatu kopējais tehniskais stāvoklis ir vērtējams kā labs un atbilstošs Būvniecības likuma 9. panta 2.punkta 1.prasībai ‘mehāniskā</p>

4.1.1. att. FBS bloku pamati

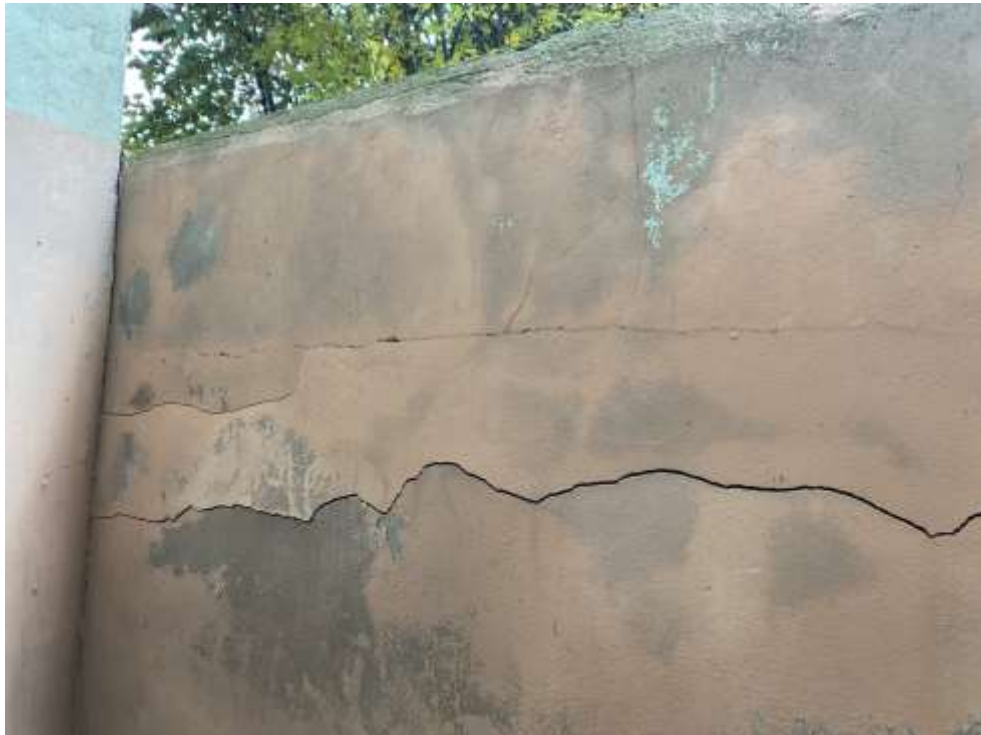
Apsekojot ēkas, pamati pa tās perimetru ir **labā** stāvoklī. Atbalsta sienas konstrukcijas daļēji **neapmierinošā** stāvoklī.

4.1.3. att. Pagraba ieejas atbalstu sienas konstrukcija

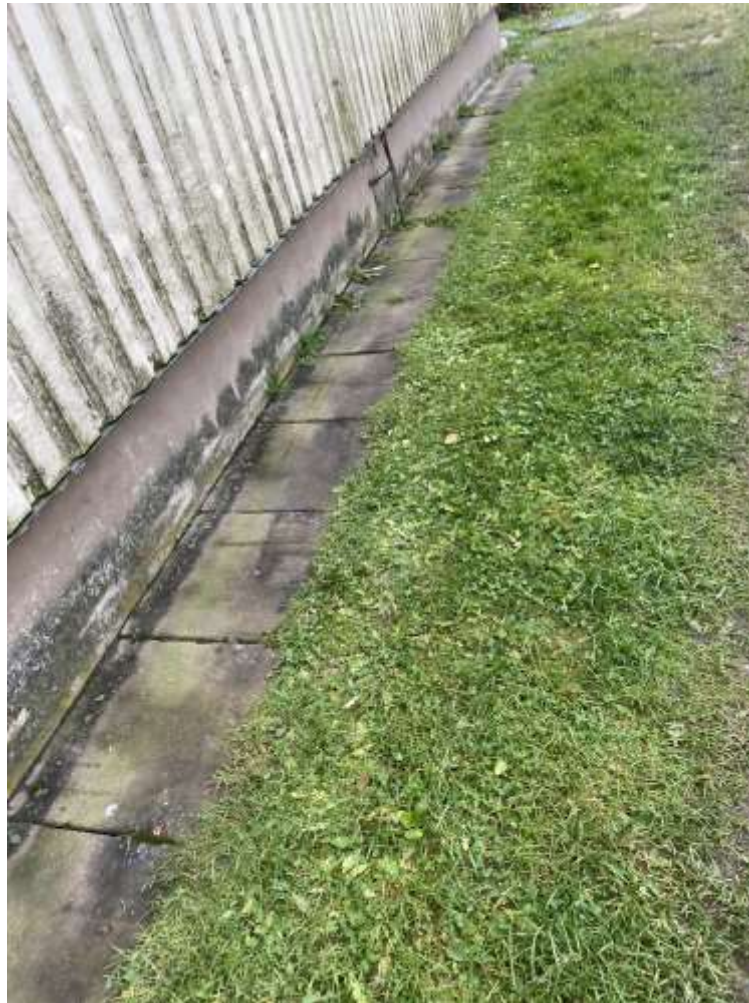
4.1.4. att. Ēkas pamatu apmales

2. Nepieciešams demontēt esošo pamatu aizsargapmali un izbūvēt jaunu pamatu aizsargapmali (visai ēkai) – betona vai bruģakmens aizsargapmali (ar javas pamatni un javas aizpildītām šuvēm), pirms tam sagatavojot pamatni, apmali izbūvēt ar slīpumu prom no ēkas ($\sim 2-3^\circ$), lai tiktu samazināts mitruma piesātinājums pamatu konstrukcijas tuvumā. Apmales līmenim jābūt augstākam par pieguļošās teritorijas līmeni.

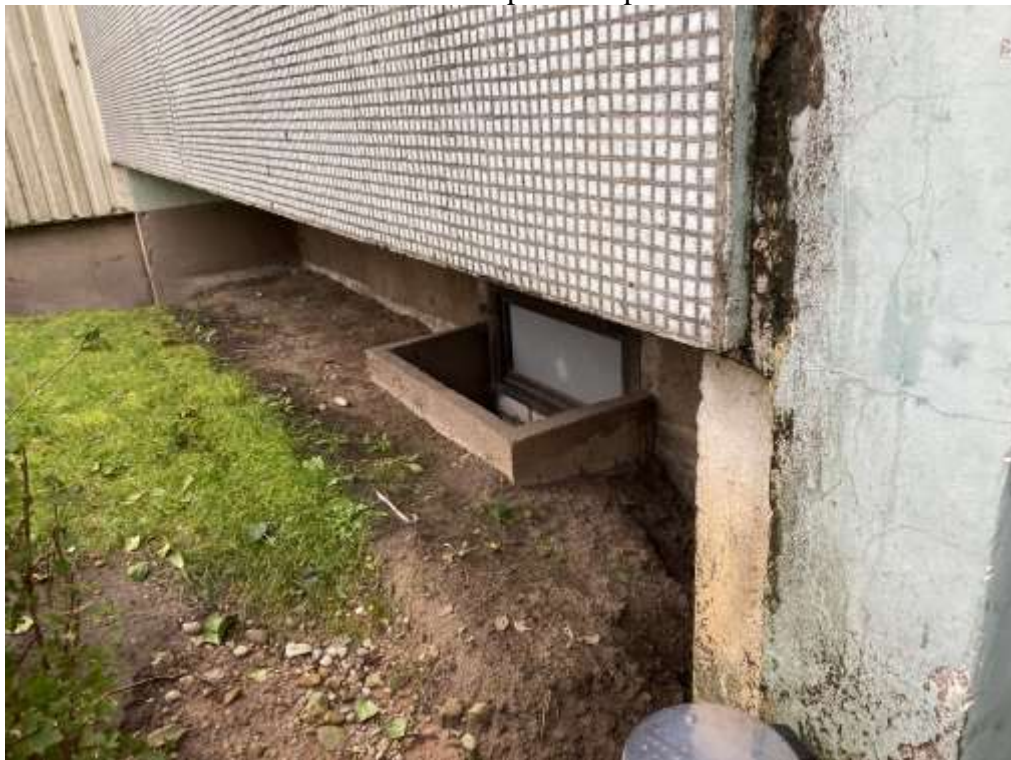
4.1.5. att. Ēkas gaismas šahtas bez restēm

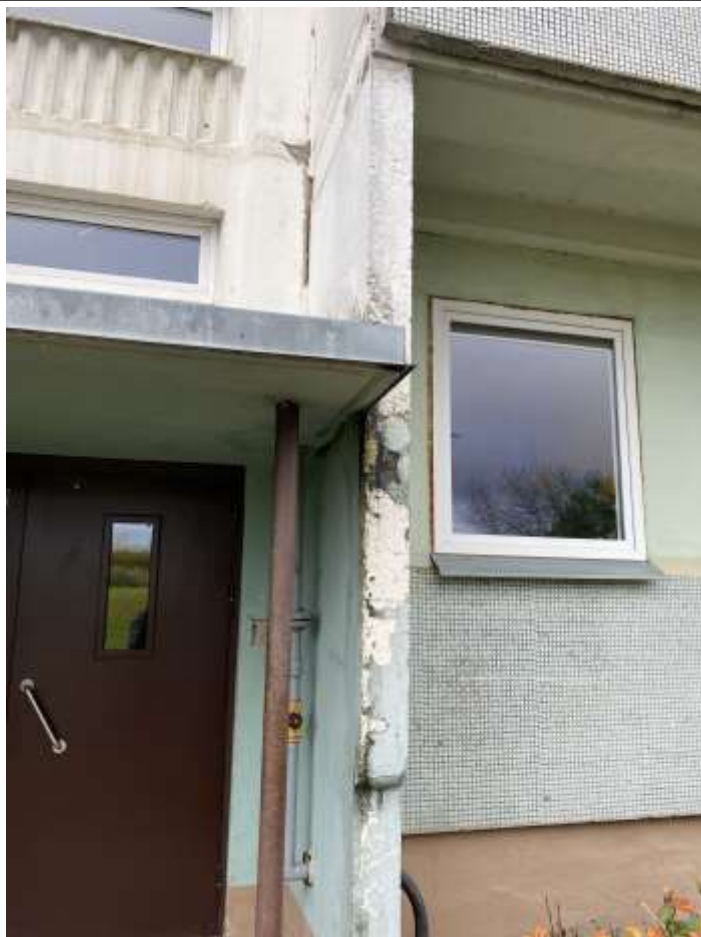
4.2.1.att. Saliekamā dzelzsbetona siena ar lokāliem mitruma bojājumiem.

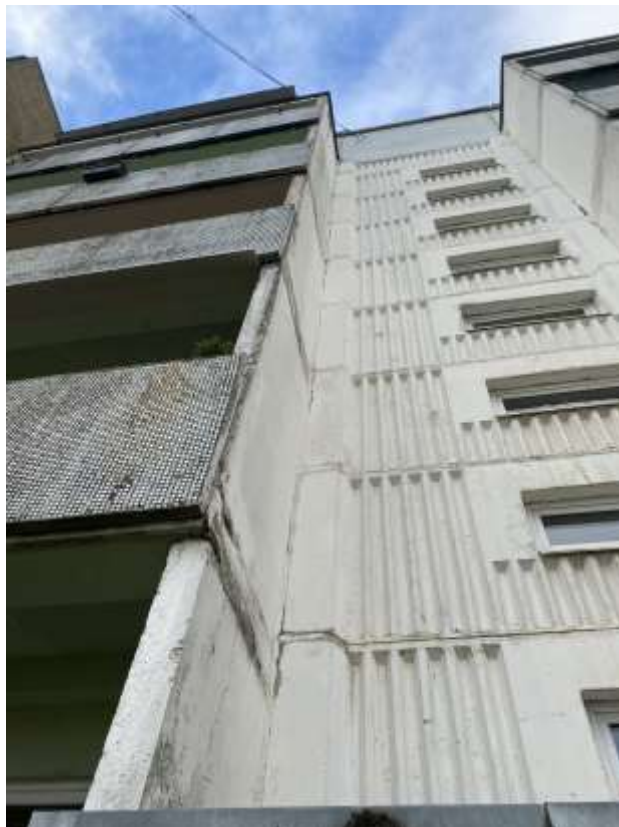
4.2.2.att. Sala, mitruma piesātinājuma bojājumi, bioloģiskais apaugums

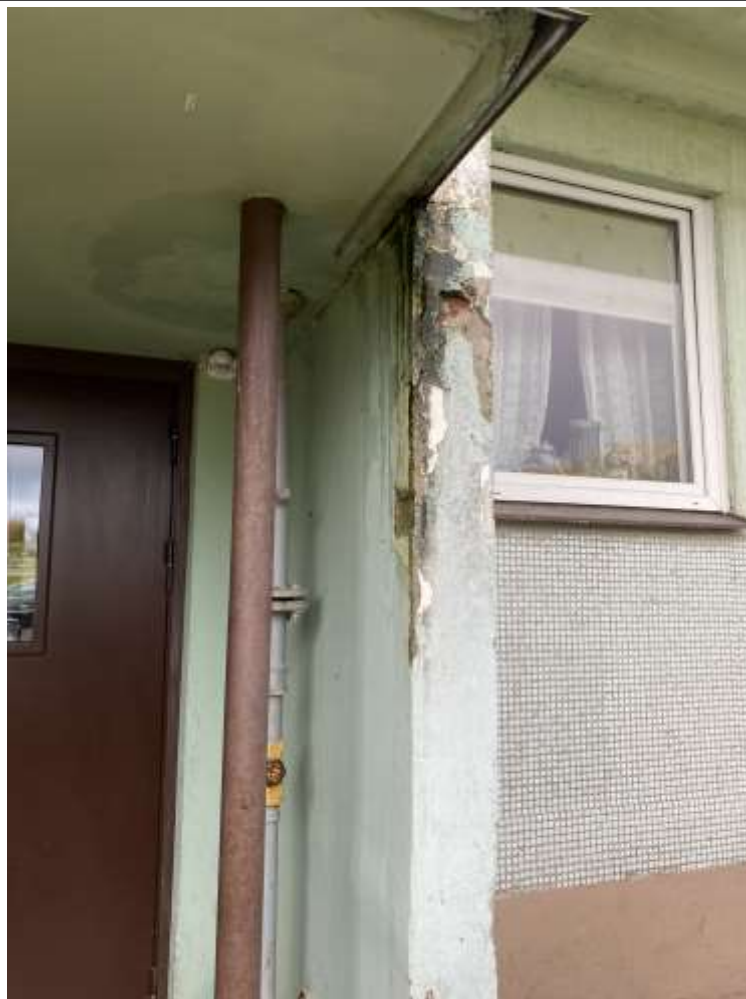
4.2.3.att. Sala, mitruma piesātinājuma bojājumi, bioloģiskais apaugums

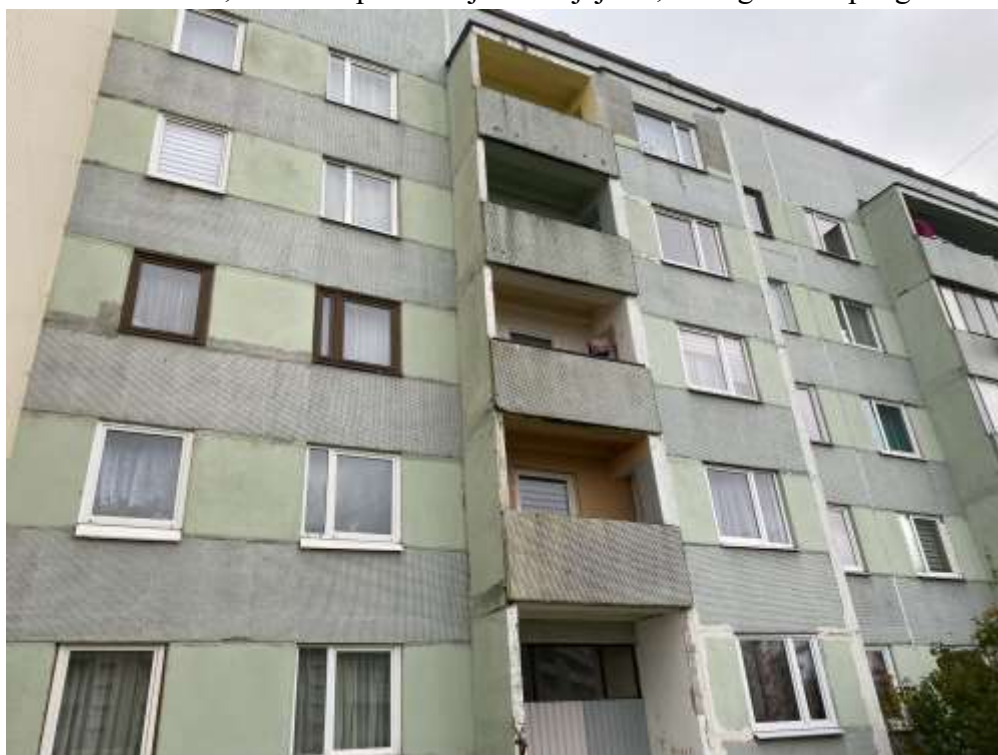
4.2.4.att. Sala, mitruma piesātinājuma bojājumi

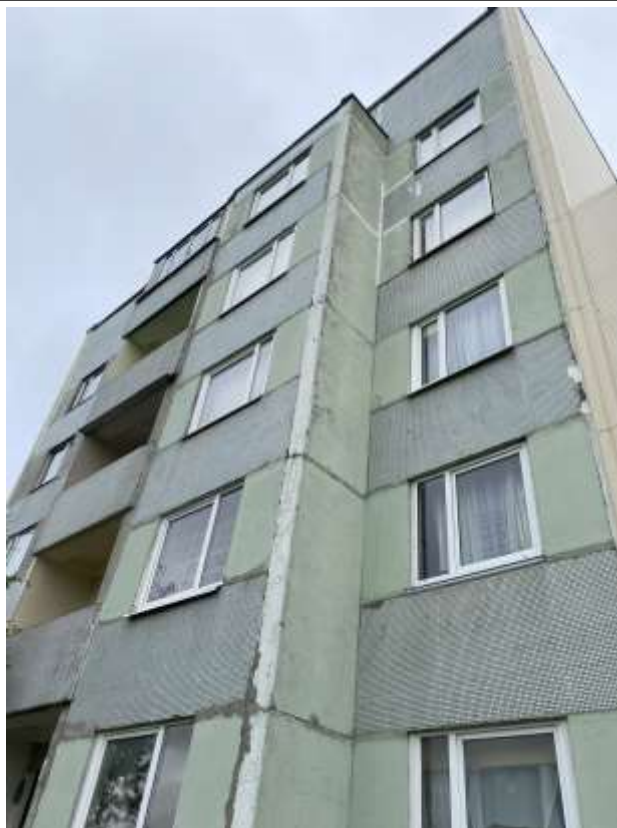
4.2.5.att. Sala, mitruma piesātinājuma bojājumi

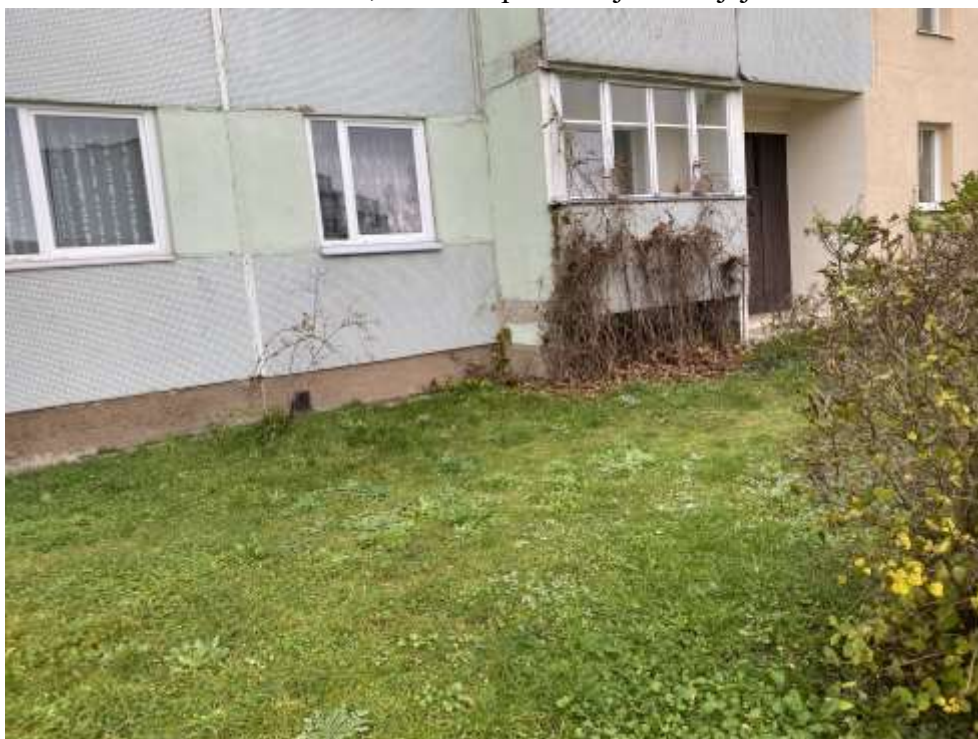
4.2.6.att. Sala, mitruma piesātinājuma bojājumi uz sienām, vītenaugs pie lodžijas

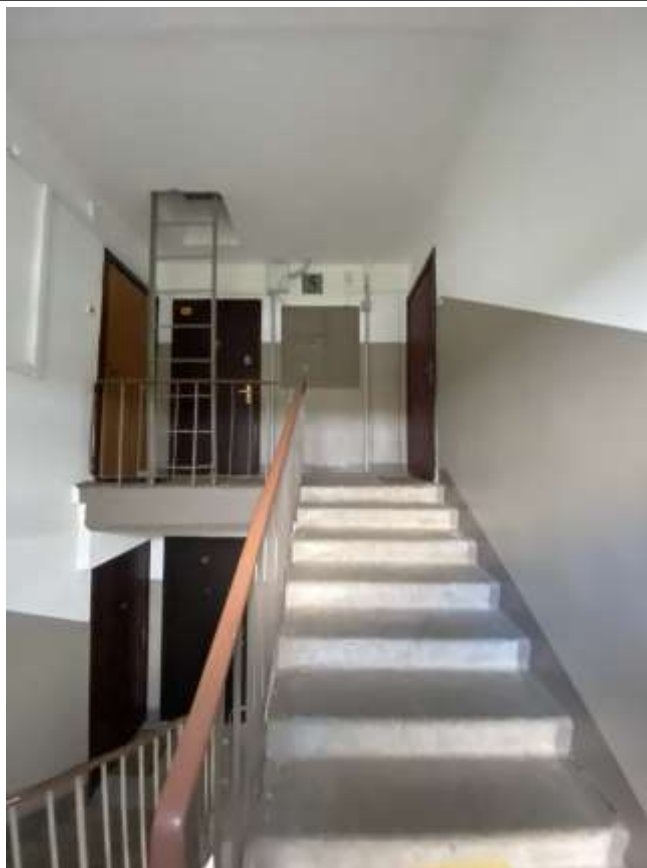
4.2.7.att. Kāpņu telpas sienās netika konstatētas plaisas vai mitruma bojājumi

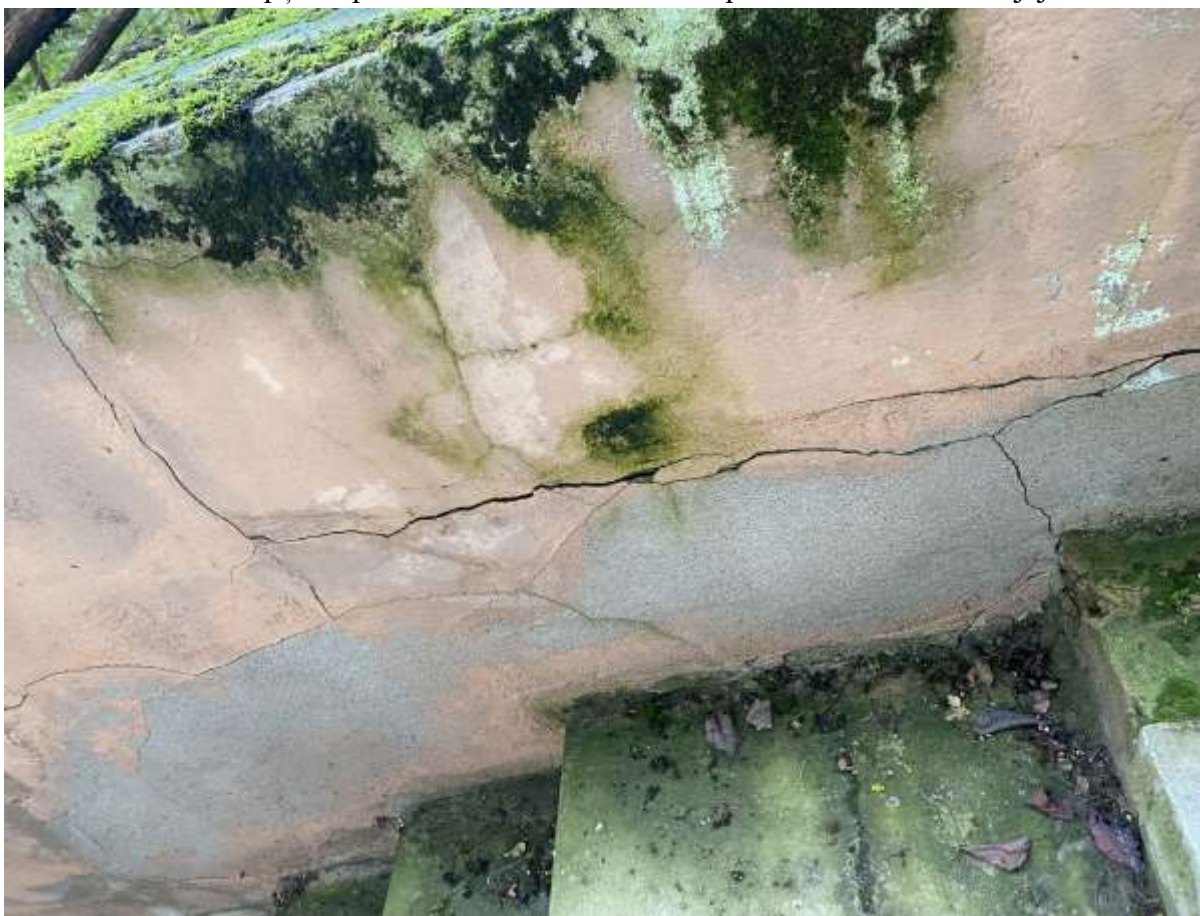
4.2.8.att. Bojātā atbalstu sienas konstrukcija

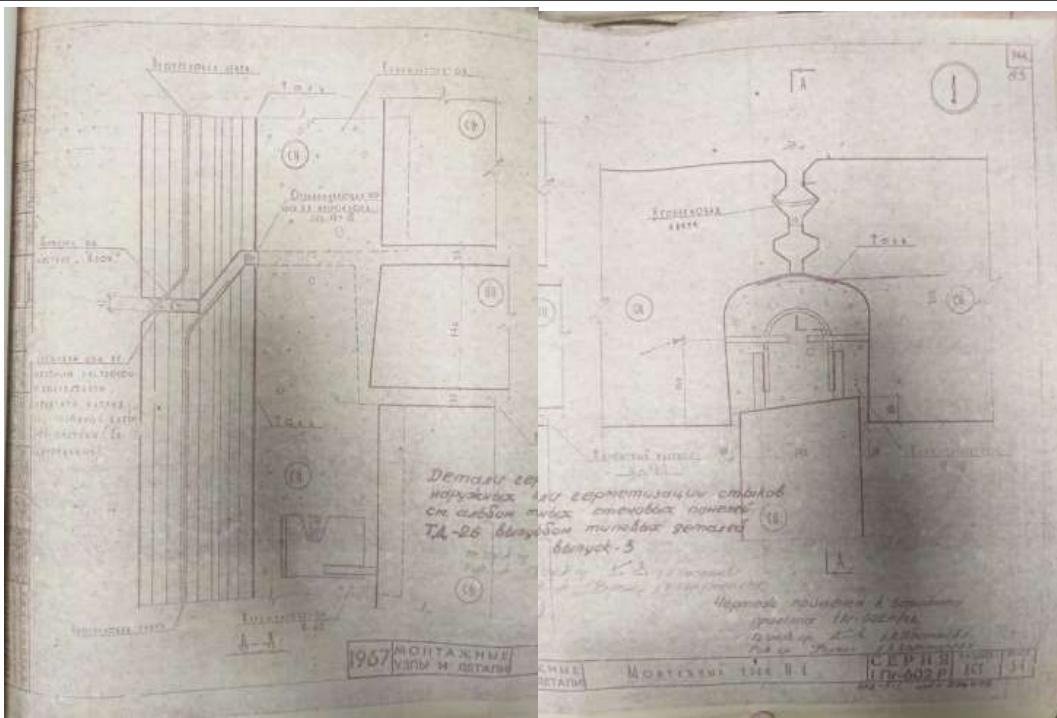
4.5.1.att. Starppaneļu vertikālās šuves risinājums, 1Jr-602P 1967.gads. Projektā nav norādīts vertikālās šuves aizpildījums no ārpuses. Faktiski vertikālajām šuvēm virs neoprēna gumijas lentes konstatēts aizpildījums ar pakulām un cementa javu vai poroizols un aizpildījums ar cementa javu.

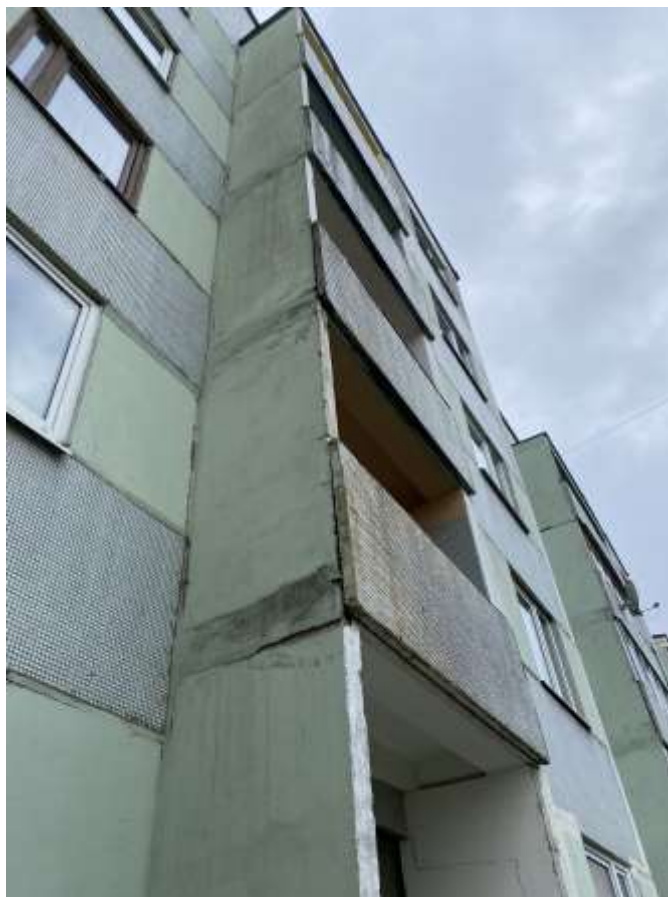
4.5.2.att. Sienas paneļu bojājumi, ar javu veikts remonts

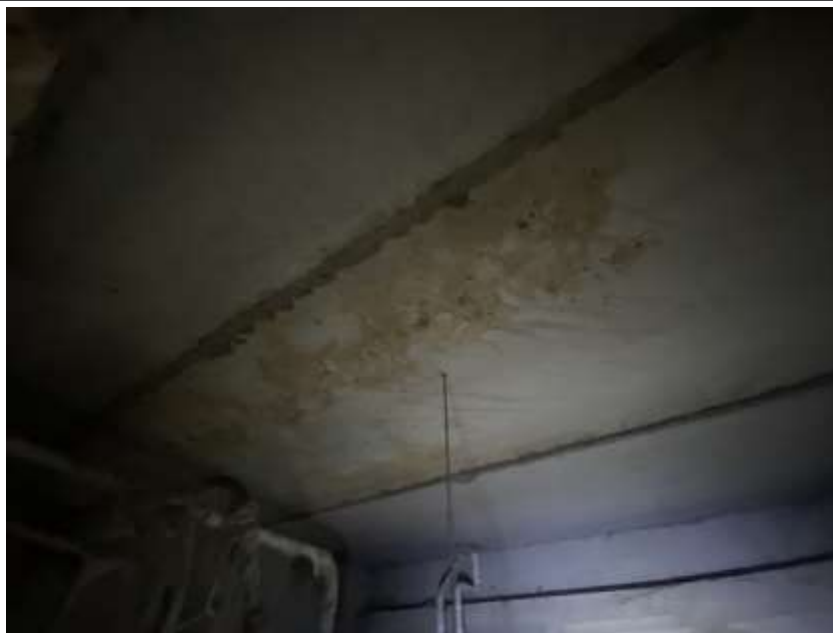
Starpstāvu pārseguma plātnes ēkām ražotas monolītās kopā ar lodžiju pārseguma plātnēm. Ēkai izpētes laikā konstatēti pagraba pārsegumu bojājumi un defekti: nekvalitatīvi aizdarināti atvērumi pārseguma plātnēs, nebūtiskas plaisas, kas visticamāk, radušās paneļu transportēšanas laikā, atsegts un korodējis stiegrojums, pārseguma plātņu nepietiekama betona aizsargkārtā, kas ir ražošanas defekts.

4.6.2.att. Pagraba stāva pārsegums, mitruma defekti

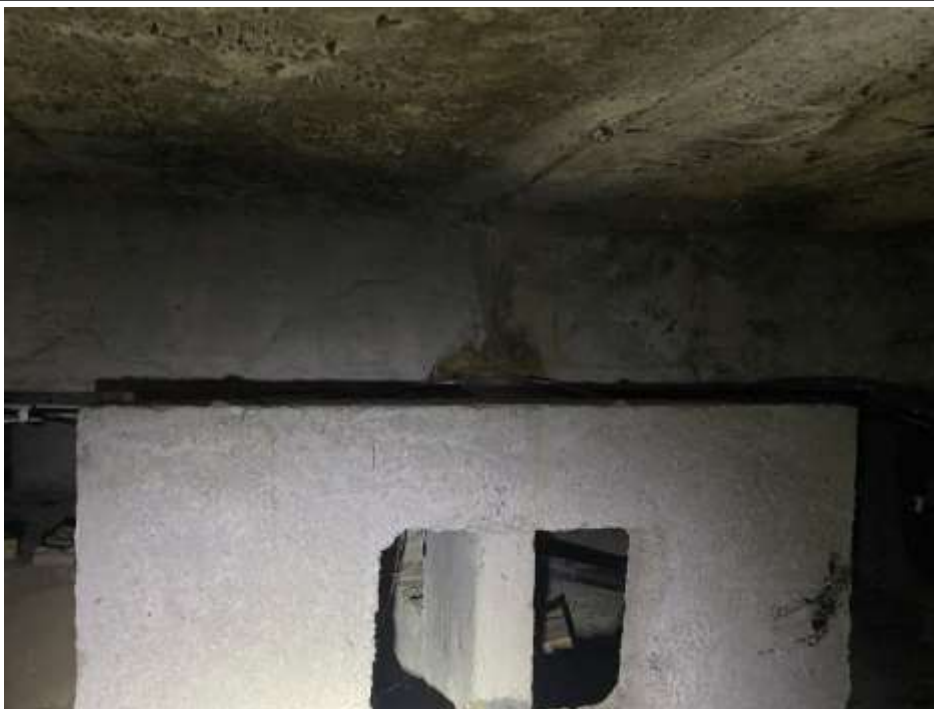
4.8.2.att. Jumta nesošais elements – trapecveida jumta panelis. Uz jumta ribotās plātnes var redzēt mitruma pēdas, nelielus betona izdrupumus.

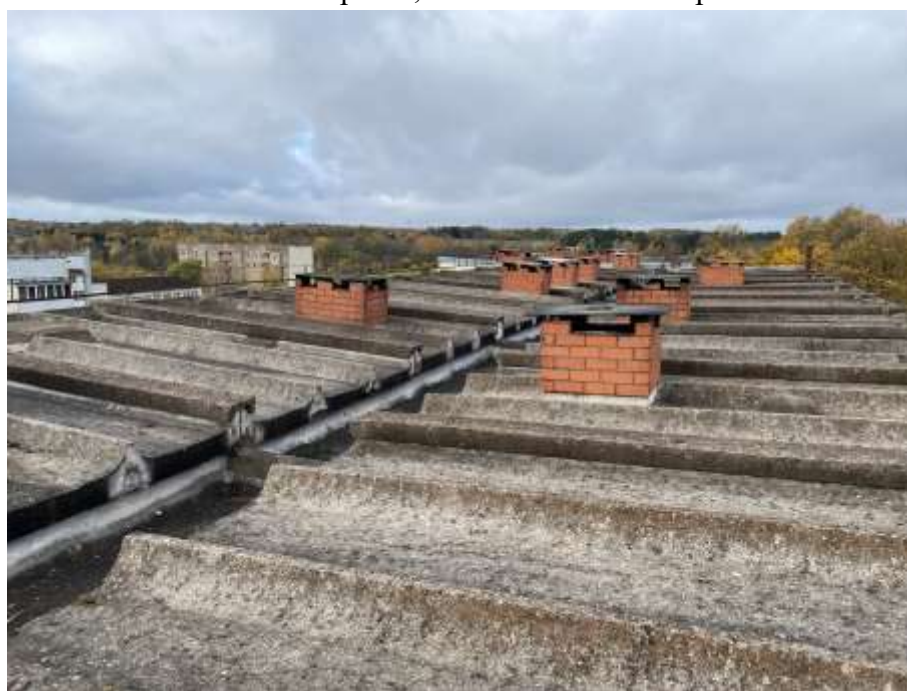
Vizuāli apsekojot, jumta seguma bojājumu pazīmes tika konstatētas (ūdens tecēšanas pēdas). Jumta konstrukciju un seguma tehniskais stāvoklis uz apsekošanas brīdi ir **apmierinošs** - vēlama pilnīga jumta seguma atjaunošana, vēlama jumta konstrukciju siltumizolācija.

4.8.3.att. Mitruma un sala ietekmē bojāti jumta klāja elementi, atsegts un korodējis stiegorjums

Jumta konstrukciju kopējais tehniskais stāvoklis vērtējams kā **apmierinošs**. Nepieciešams veikt jumta konstrukciju energoefektivitātes uzlabošanu un esošā jumta seguma nomaiņu. Jāparedz, lietus ūdens novadīšanas sistēmas sateku nomaiņa, pret jaunām ar atbilstošiem noselementiem, kā arī ūdens novadīšanas sistēmas bojāto/novecojušo cauruļvadu nomaiņu. Nepieciešams izbūvēt jumta margas. Ieteicams nomainīt jumta un bēniņu stāva lūkas pret hermētiskām (bēniņu daļā siltinātām) lūkām, ieteicams komplektā ar kāpnēm.

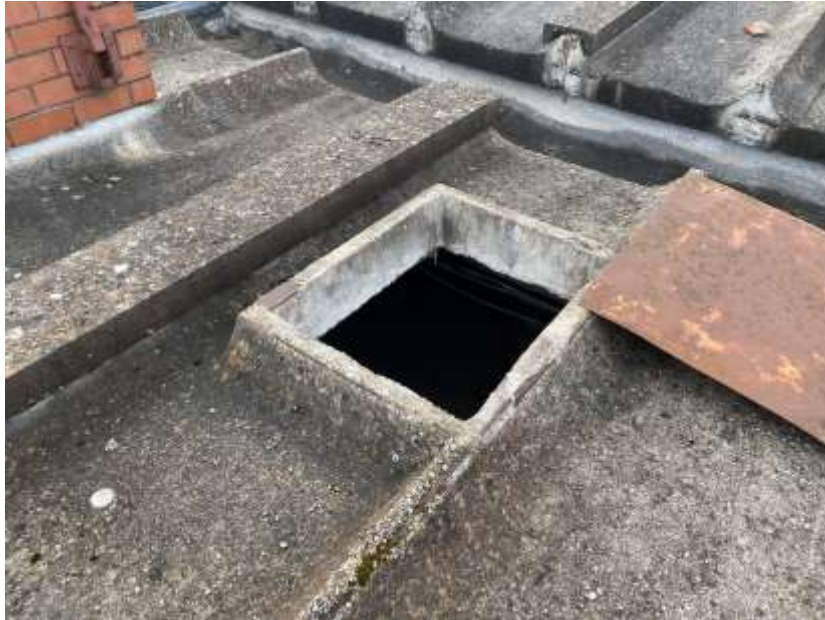
4.8.5.att. Jumta lūka, mitruma un sala ietekmē bojāti jumta klāja elementi, atsegts un korodējis stiegorjums

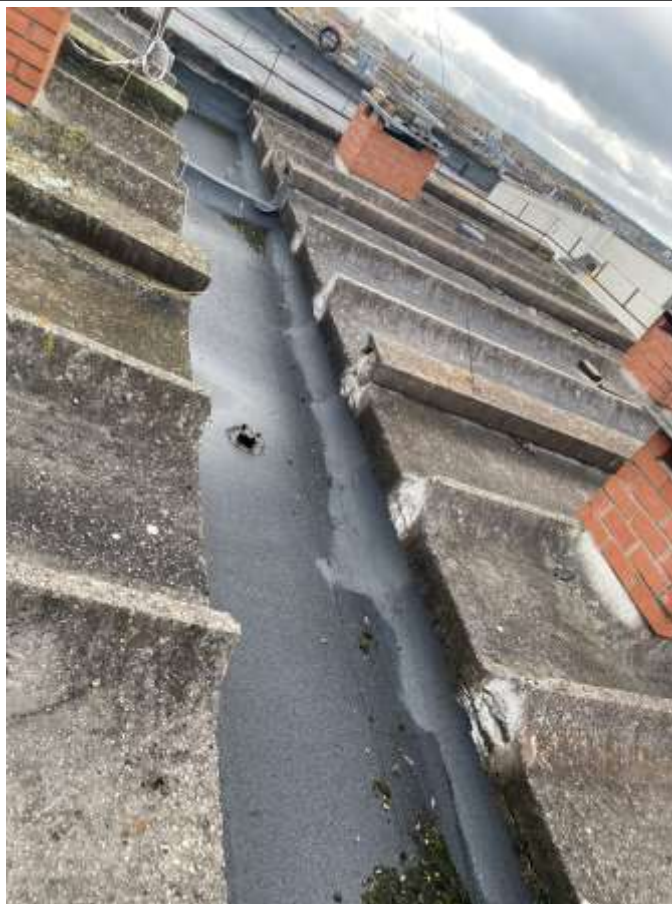
4.8.6.att. Mitruma un sala ietekmē bojāti jumta klāja elementi, atsegts un korodējis stiegorjums

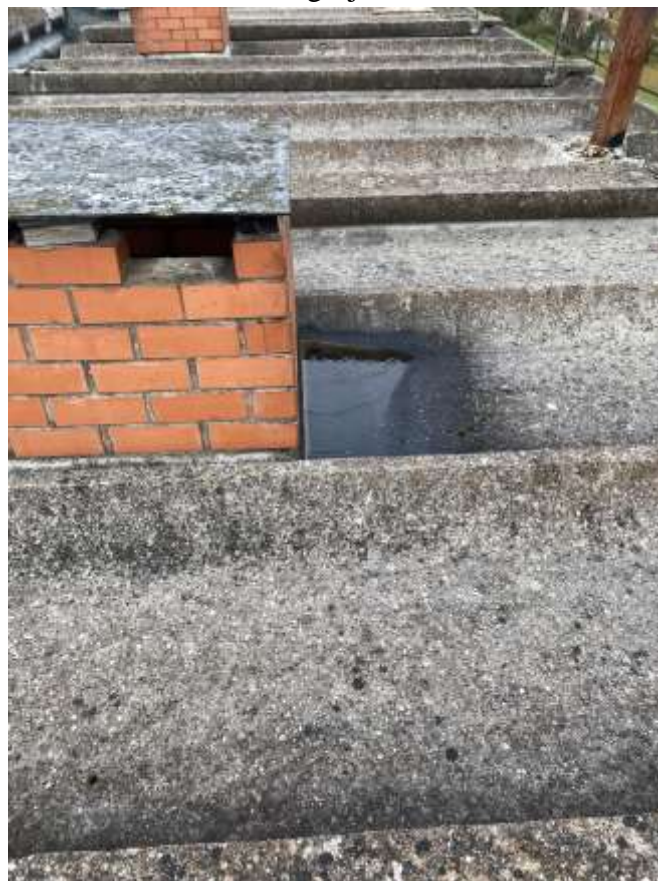
4.8.7.att. Mitruma un sala ietekmē bojāti jumta klāja elementi, lietus ūdens nespēj aizecēt

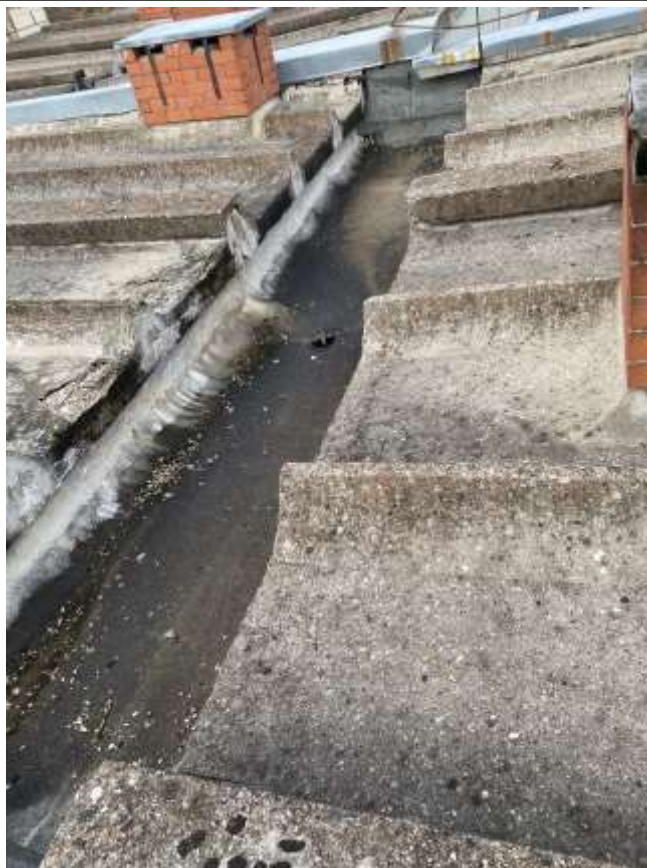
4.8.8.att. Mitruma un sala ietekmē bojāti jumta klāja elementi, atsegts un korodējis stiegorjums

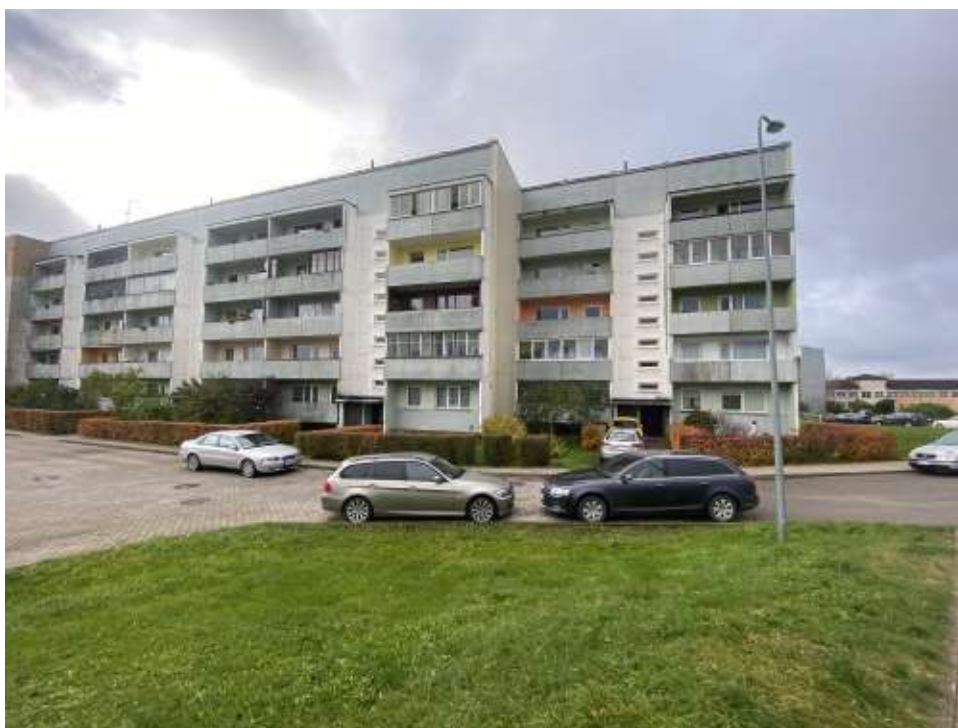
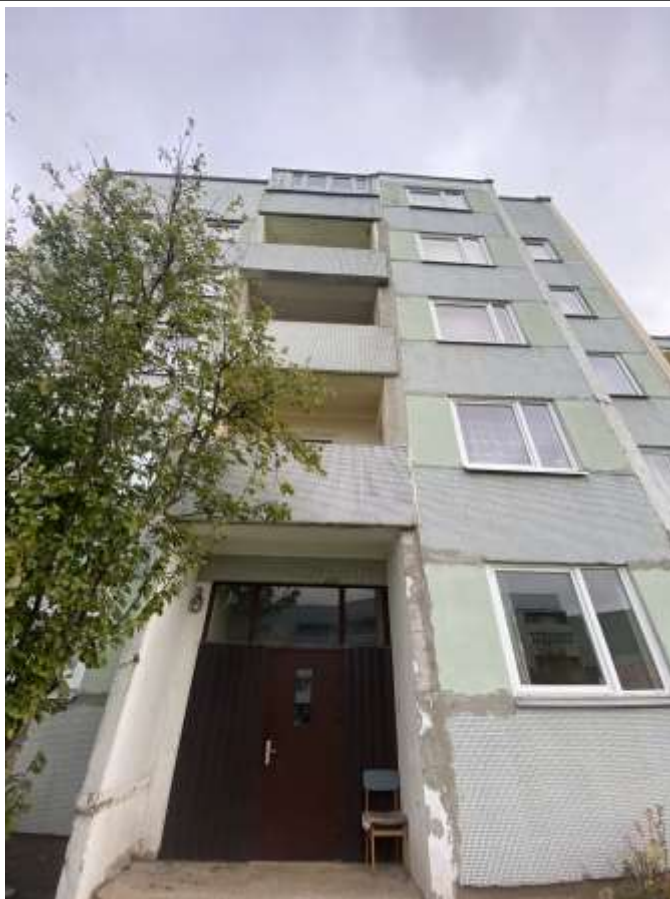
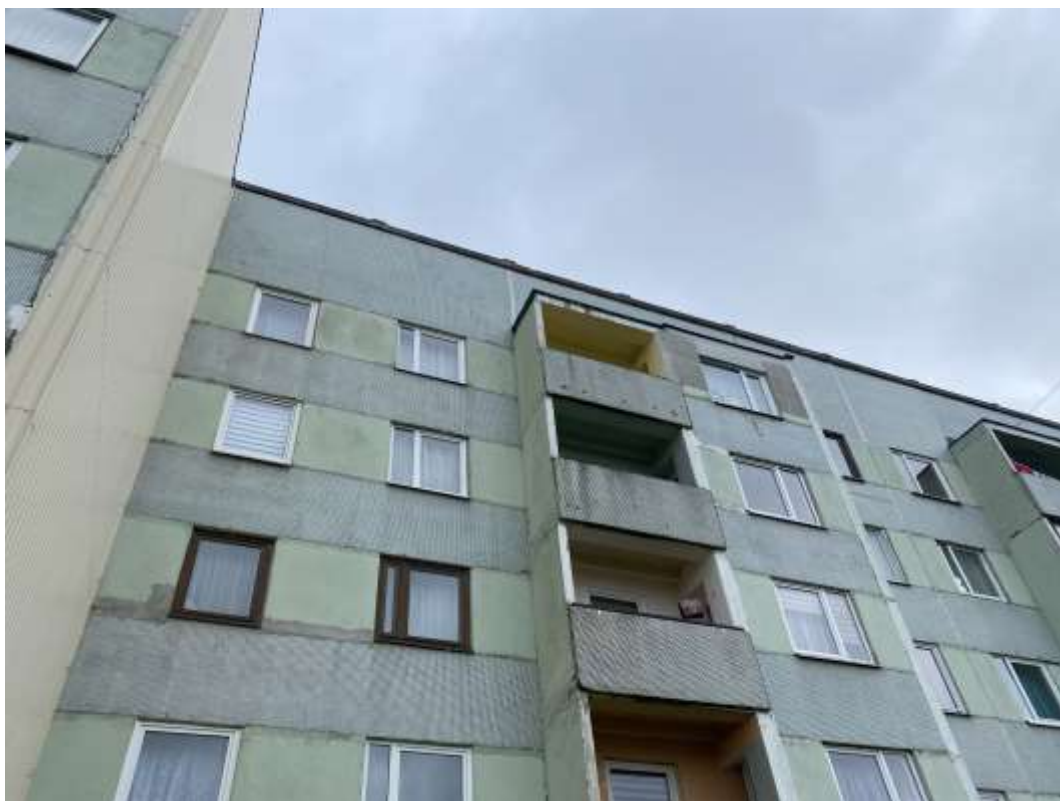
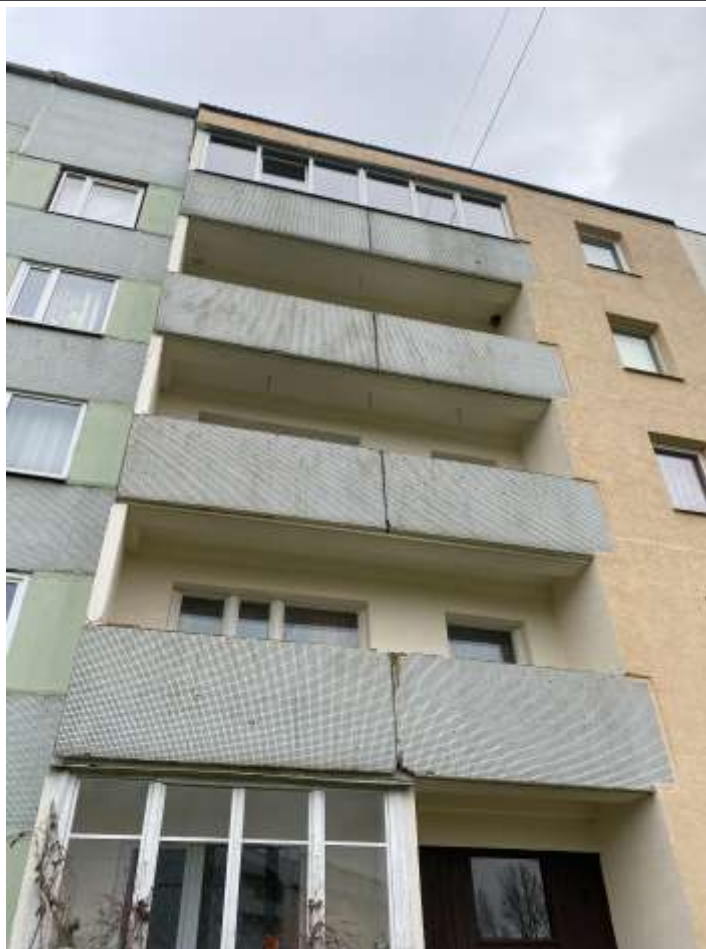
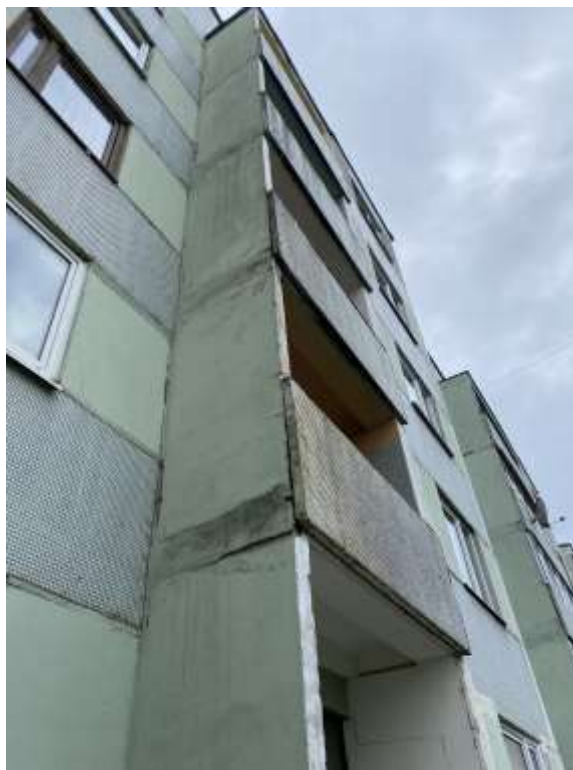
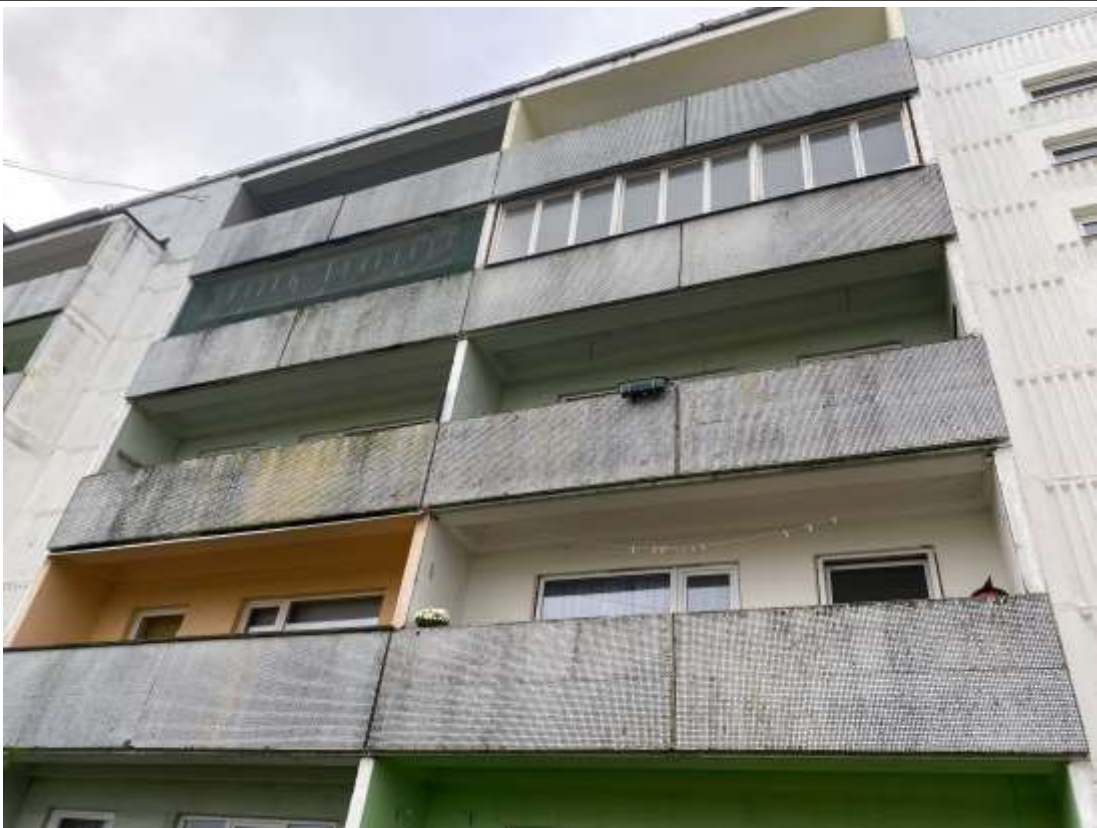
Lodžiju ekrānu virsmu krāsojums ir daudzviet atdalījies, ar apaugumu un notecējumiem - ieliekamām detaļām un ekrāna rāmiem pretkorozijas pārklājums nav atjaunots kopš ēkas būvniecības laika un vietām vērojami korozijas bojājumi. Lodžijas ekrāna plātnēm konstatētas betona atslāņojumi - Vairāku lodžiju plātņu betona struktūra ir bojāta mitruma un sala iedarbībā, ir atsegts, korodējis stiegrojums, veidojas betona izdrupumi.

Tomēr ņemot vērā lodžijas norobežojošā elementa masivitāti, stiprinājuma veidu, kāds paredzēts projektā, metināto šuvju kvalitāti, kas lielāko tiesu ir atkarīgs no metinājuma kvalitātes, kā arī ēku ekspluatācijas laikā no atmosfēras apstākļu ietekmes pamatā

neaizsargāto metāla detaļu iespējamo korozijas līmeni, viena metinātā savienojuma bojājuma gadījumā var notikt elementa stabilitātes zudums, tā pilnīgā atdalīšanās un krišana.

Tāpat nepieciešams veikt plātņu ar bojātu betona struktūru atjaunošanu – bojātā betona atkalšanu, stiebrojuma prekorozijas apstrādi un betona virsmu atjaunošanu ar remontjavu.

Lodžijām ieteicams atjaunot grīdu/jumta hidroizolāciju, jo dažviet uz lodžijām ir lokāli betona nodrupumi, šuvju aizdarēs.

10. Ēkas lodžijām ieteicams atjaunot grīdu/jumta hidroizolāciju. Ieteicams veikt lodžiju margu atjaunošanu (šuvju atjaunošanu), paredzot mūsdienīgu risinājumu. Paralēli jāveic lodžiju margu metāla konstrukciju apstrāde ar pretkorozijas sastāvu.

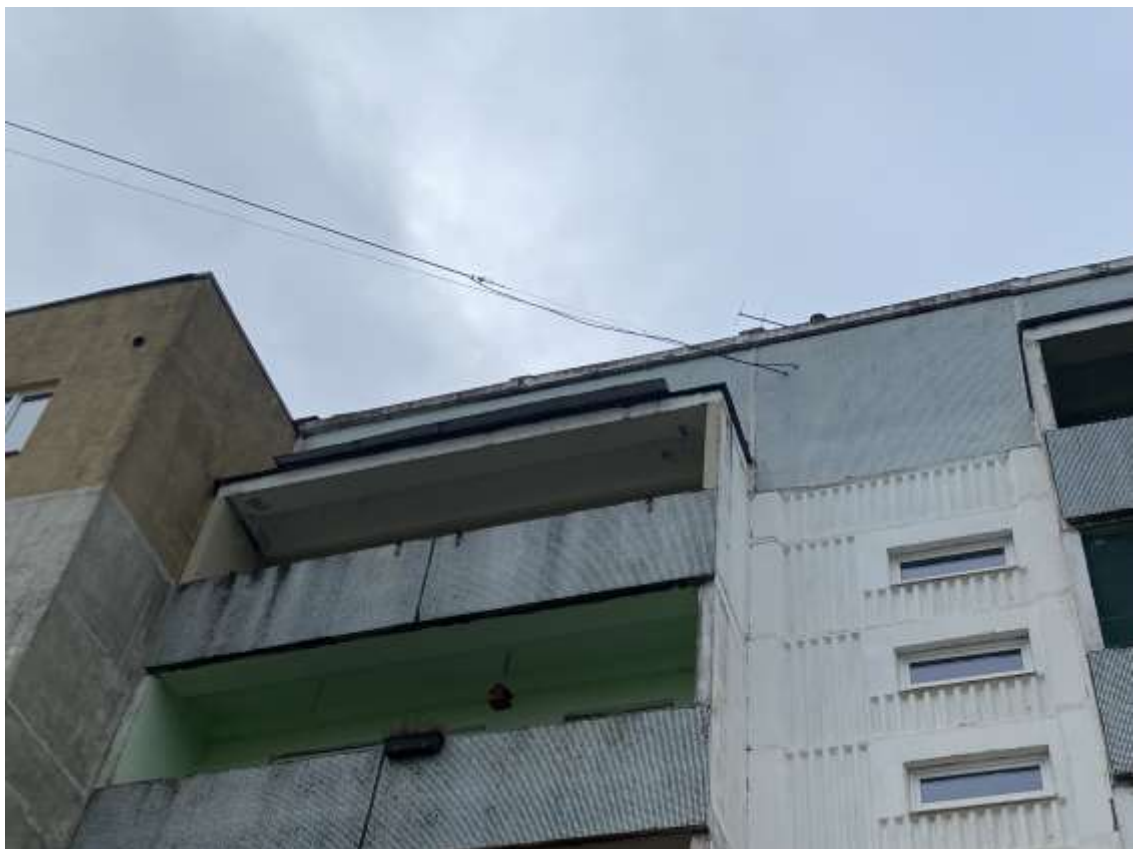
4.9.7.att. Lodžiju juma konstrukcija nepieciešams atjaunot jumta segumu

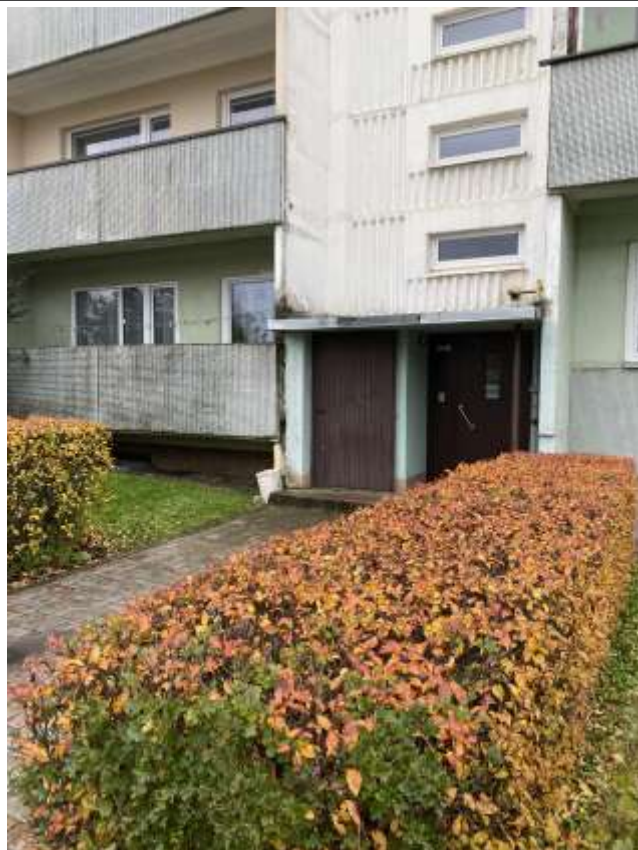
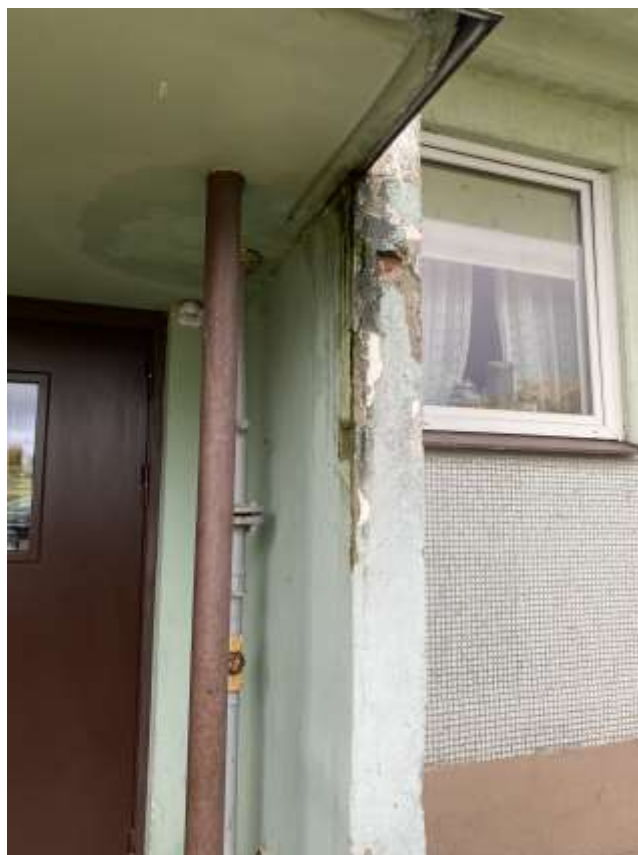
Ieejas jumtiņi izbūvēti no dzelzsbetona plātnēm 150 mm biezumā, balstīta uz ārsienu paneļiem, un griezumā veido taisnu formu. Jumtiņa plātne balstās uz vējtvera šķērssienām, pagraba un atkritumu vada telpas sienām. Apsekošanas laikā, atsevišķiem jumtiņiem bojāta seguma dēļ izveidojušies dzelzsbetona plātnes bojājumi, kas radušies mitruma un sala ietekmē – izdrupumi, atsegts, korodējis stiebrojums. Jumtiņu segums - bitumena ruļļmateriāla, visu apsekoto ēku ieejas jumta segumiem konstatēts bioloģiskais apaugums, kas veicina seguma materiāla bojāšanos.

4.9.7.att. Ieejas jumtiņa konstrukcija nepieciešams atjaunot jumta segumu

4.9.8.att. Ieejas jumtiņa konstrukcija nepieciešams atjaunot jumta segumu

11. Pagrabstāvā jānodrošina atbilstoša vēdināšana;
12. Nepieciešams veikt ieejas jumtiņu metāla kolonnu konstrukciju pretkorozijas apstrādi, kā arī jumta seguma nomaīņu, skārda lāseņa nomaīņu/izveidi, sakārtot lietus ūdeņu novadīšanu, izveidojot hidroizolācijas iesegumu jumtam.

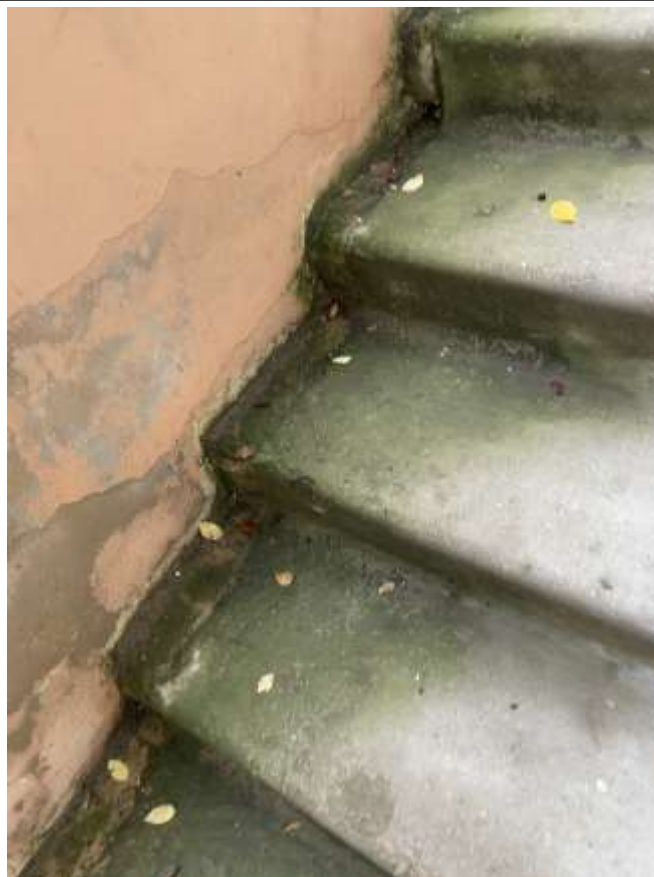
4.10.2.att. Dzelzsbetona konstrukciju pagraba kāpnes ar lokāliem mitruma bojājumiem
